# ESTADO ACTUAL DEL ÁREA AJARDINADA 1 Y 2

Ubicación: Avenida México Coyoacán, colonia Xoco, código postal 03330, alcaldía Benito Juárez, entre Circuito Interior Avenida Río Churubusco y Real Mayorazgo, Ciudad de México.

16 DE MAYO DE 2021

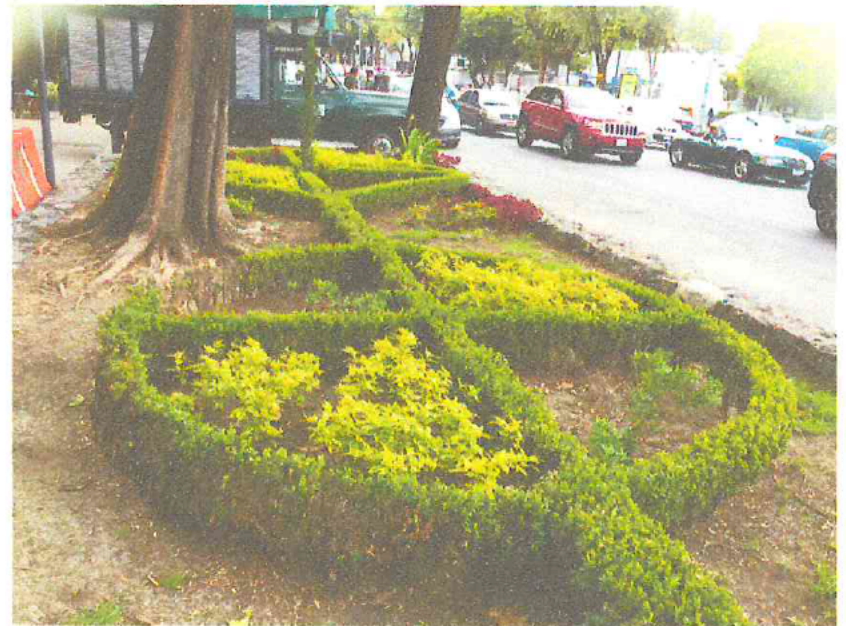
- Las jardineras se encuentran delimitadas una guarnición de mampostería, de aproximadamente 0.30 m de altura.

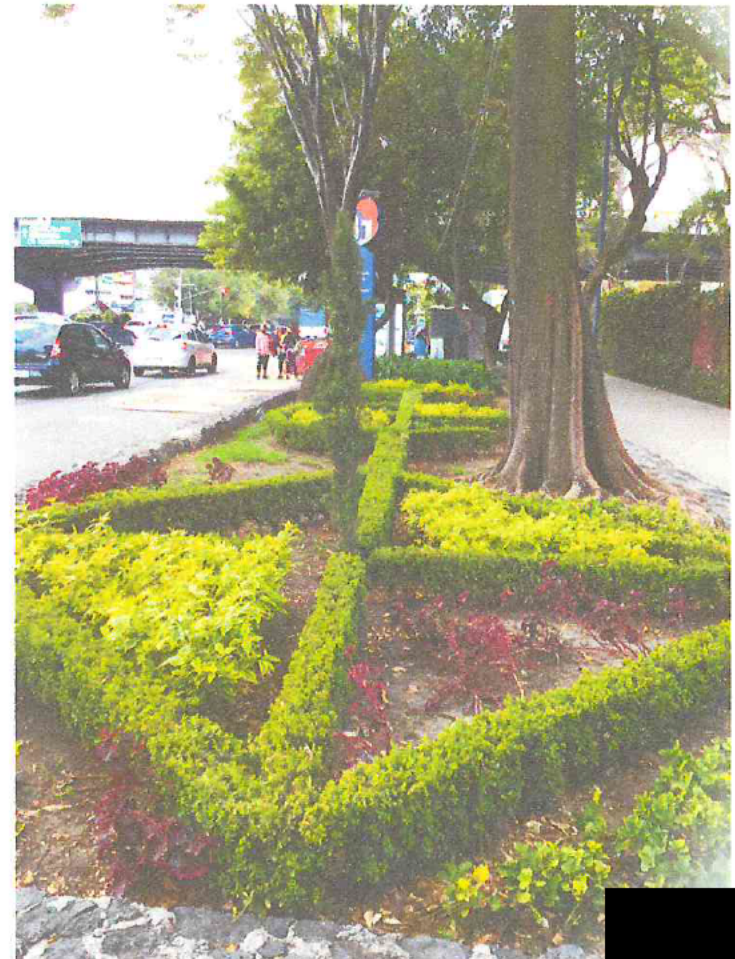
- Las jardineras presentan vegetación arbustiva y cubresuelos de acuerdo a lo siguiente:
  - Duranta (*Duranta erecta* L.)
  - Evónimo dorado (*Euonymus japonicus* Thunb.)
  - Amaranto (*Iresine herbstii* Hook.)
  - Arrayan (*Buxus sempervirens* L.)
  - Agapando (*Agapanthus africanus* (L.) Hoffmanns.)

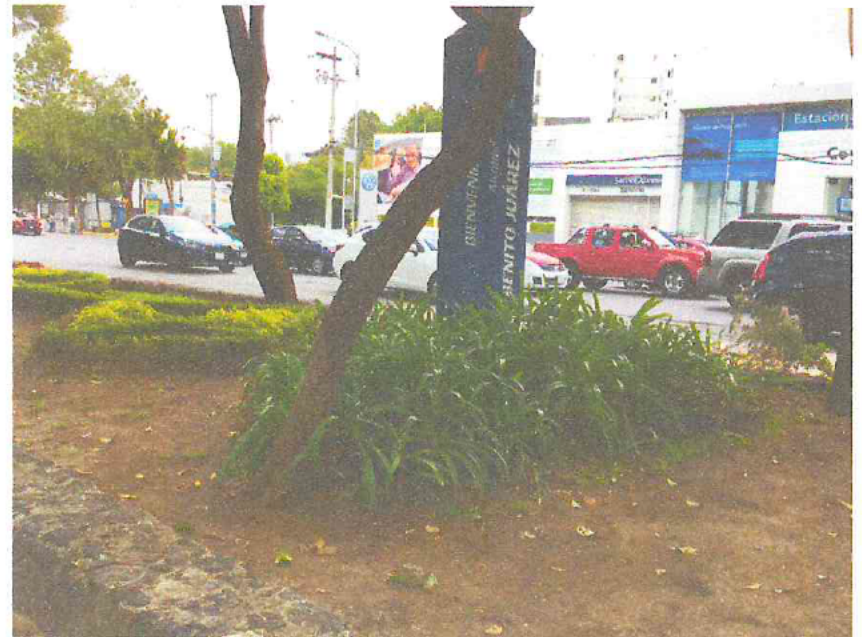
- La condición del suelo que se observa tiene las siguientes características
  - Compactación moderada, sin laminar materia orgánica en el horizonte A
  - Humedad baja.
  - Carente de cubresuelos bióticos o abióticos en espacios con suelo descubierto.
  - Pobre en materia orgánica.

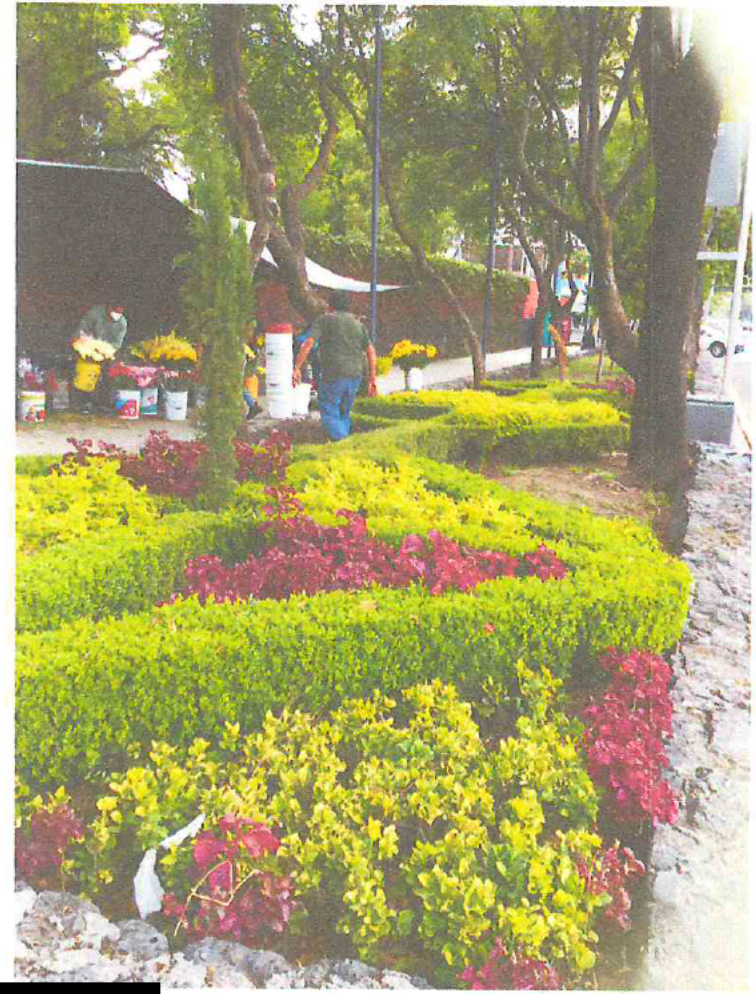
- Se propone el retiro de 1 ciprés italiano (*Cupressus sempervirens* L.) de aproximadamente 1.0 m de altura por encontrarse muerto; así como, 2 cipreses jóvenes, que se encuentran vivos, que son de reciente establecimiento, pero que se plantaron en un sitio inadecuado para su desarrollo, por lo cual, antes de que se establezcan o sobrepasen el periodo de choque de plantación, se recomienda su retiro del sitio, aprovechando el estrato bajo para otro tipo de vegetación.
