# MEMORIA FOTOGRÁFICA DEL DICTAMEN TÉCNICO FORESTAL

FECHA DE REALIZACIÓN DE LAS TOMAS FOTOGRÁFICAS: 24 DE MAYO DE 2021

PROYECTO INTEGRAL DE LA CALZADA FLOTANTE LOS PINOS PARA  
LA CONEXIÓN PEATONAL DE MOLINO DEL REY, 1ª. SECCIÓN-AV.  
COMPOSITORES, 2A. SECC. DEL BOSQUE DE CHAPULTEPEC”

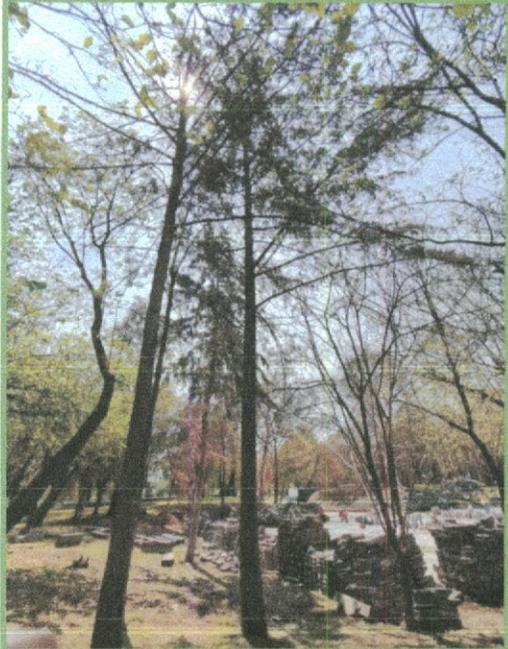
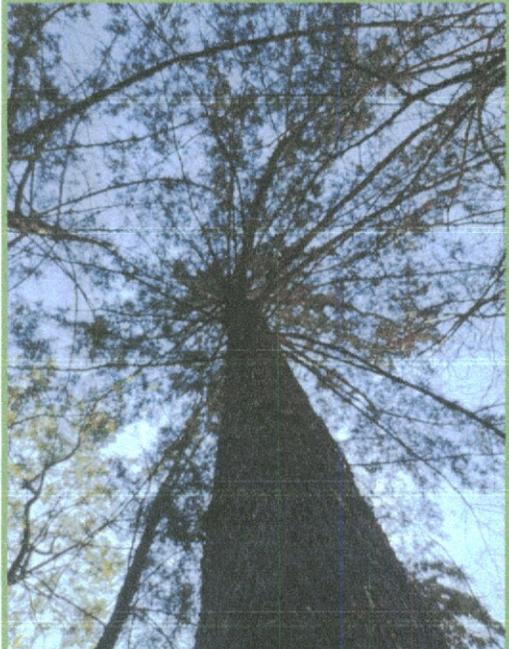
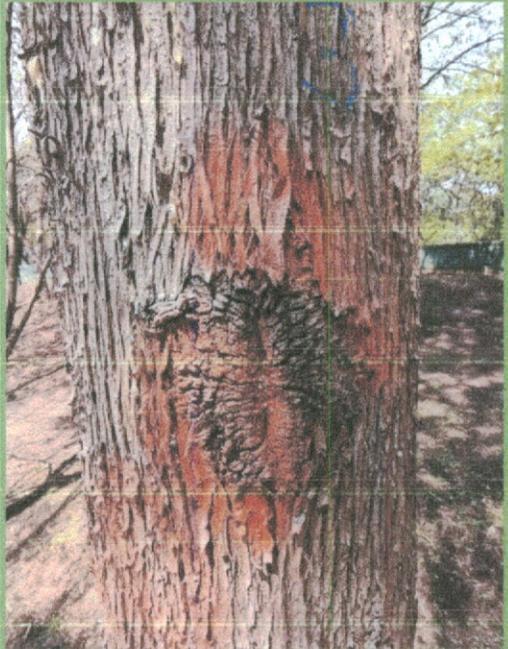
<b>Ramas</b>	Enfermedades	---	Muertas	<input checked="" type="checkbox"/>	Ramas caídas	---	Presenta ramas muertas
	Plagas	---	Vandalismo	---	Ramas desprendidas	---	
	Muérdago	---	Desmoche	---	Heridas	---	
	Compartimentación	---	Cavidad	---	Pudrición	---

Problemas bióticos			Problemas abióticos			Observaciones	
Tronco	Enfermedades	✓	Vandalismo	---	Cavidades	---	Presenta canchales y secreción en corteza
	Plagas	---	Estrangulamiento	---	Pudriciones	---	
	Compartimentación	---	Heridas	---	Desmoche	---	
	Enredadera	---	Muerto	---	-----	---

Estructura del Árbol	Copa mal equilibrada	✓	Ápice terminal múltiple	----
	Ramas muy largas	----	Tronco inclinado (en grados)	----
	Troncos múltiples	----	Corteza incluida	----
	Troncos codominantes	----	Chupones	----
	Ramas codominantes	----	Cola de León	----

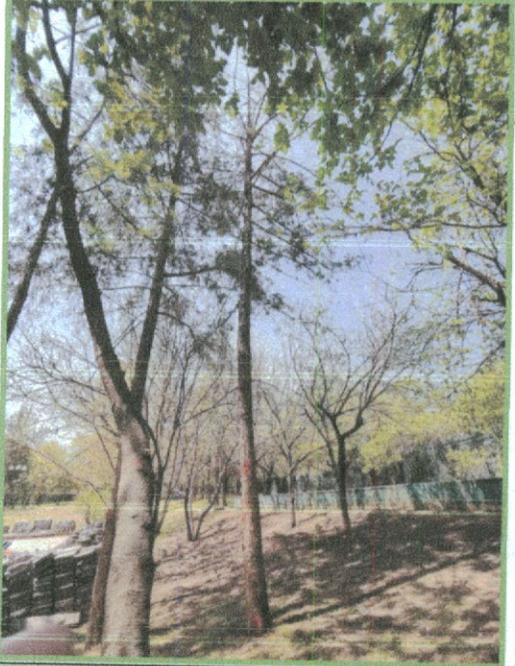
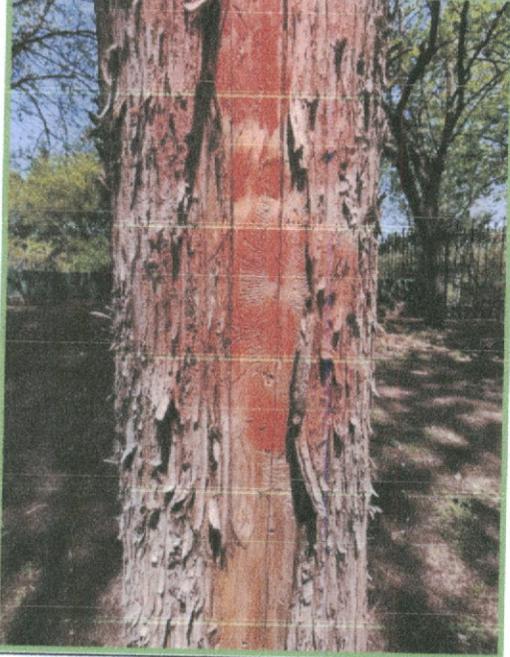
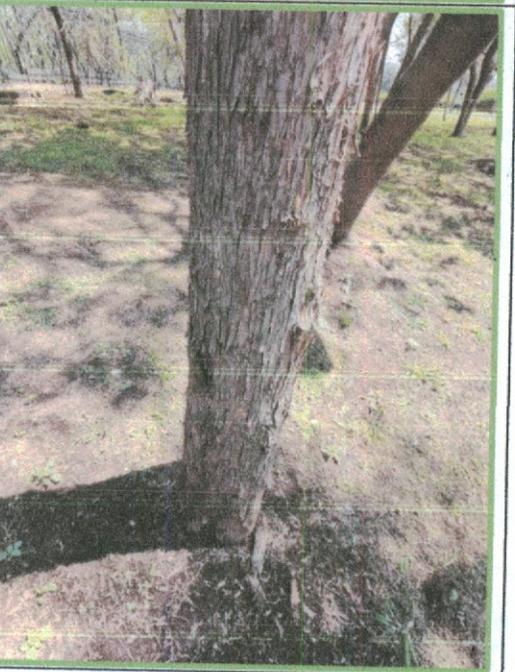
Problemas bióticos			Problemas abióticos			Observaciones
Tronco	Enfermedades	---	Vandalismo	---	Cavidades	Presenta grieta longitudinal, exposición de xilema, presencia de descortezador ( <i>Phloeosinus baumanni</i> ) y compartimentación
	Plagas	✓	Estrangulamiento	---	Pudriciones	
	Compartimentación	✓	Heridas	✓	Desmoche	
	Enredadera	---	Muerto	---	-----

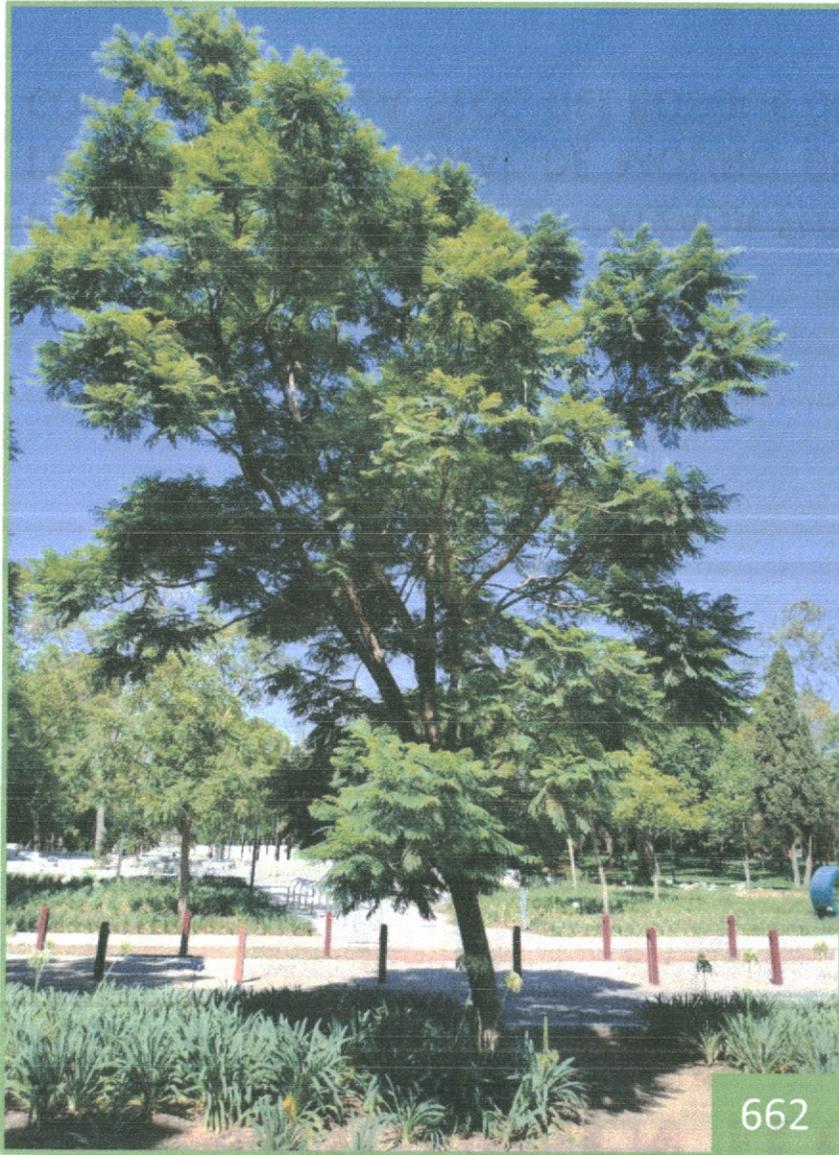
# Jacaranda mimosifolia

Estado actual de sujeto forestal.

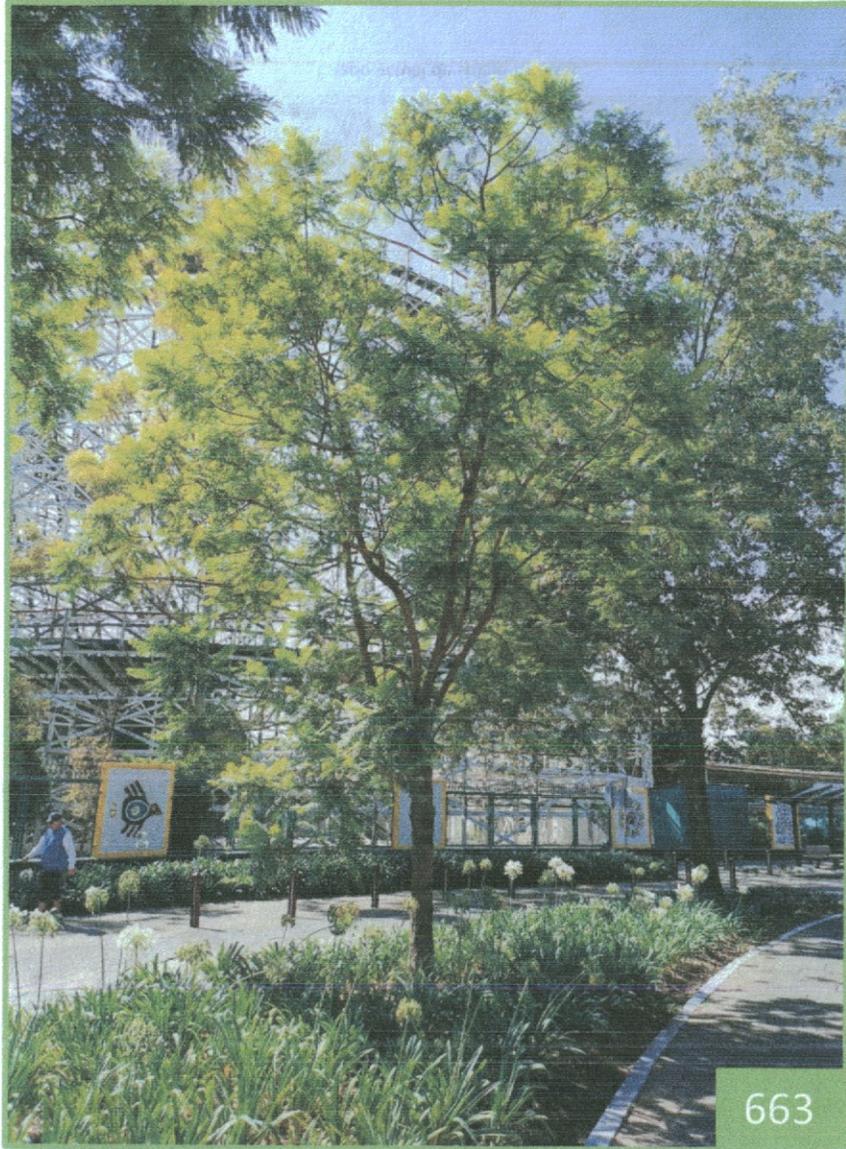
# Jacaranda mimosifolia

Estado actual de sujeto forestal.

Vista de la base, no se aprecian problemas

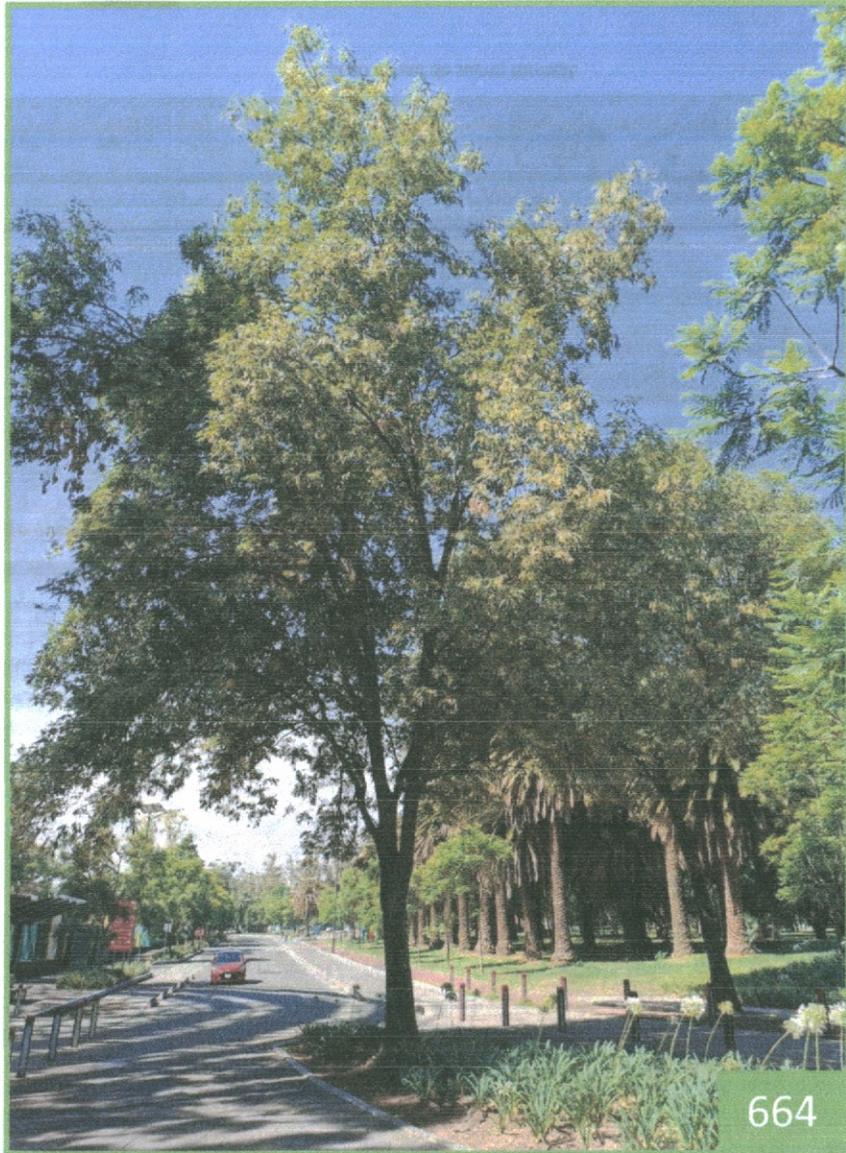
# Fraxinus uhdei

Estado actual de sujeto forestal.

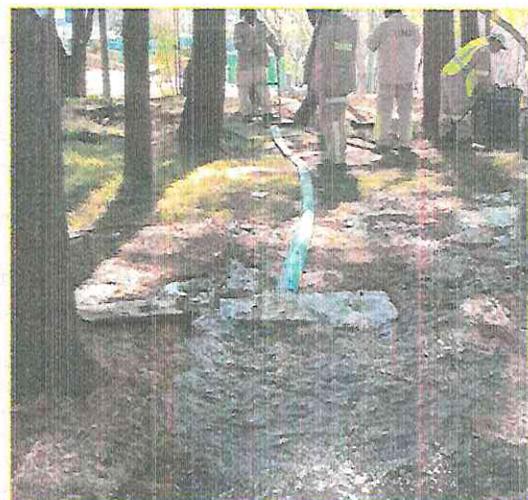
Imagen 4. Fuga de agua potable, continua si ser reparada.
