PROYECTO INTEGRAL DE LA “CONSTRUCCIÓN DEL CIRCUITO DE TRANSPORTE SUSTENTABLE INTERNO (VASCO DE QUIROGA A METRO CONSTITUYENTES- LOS PINOS), CABLEBÚS LÍNEA 3” DEL SISTEMA DE TRANSPORTE PÚBLICO CABLEBÚS DE LA CIUDAD DE MÉXICO

1. Resumen

Clave: DGOT-PRYCL3-GH-S2-GEO_MDS-INP-E4E5-T30-001=R00

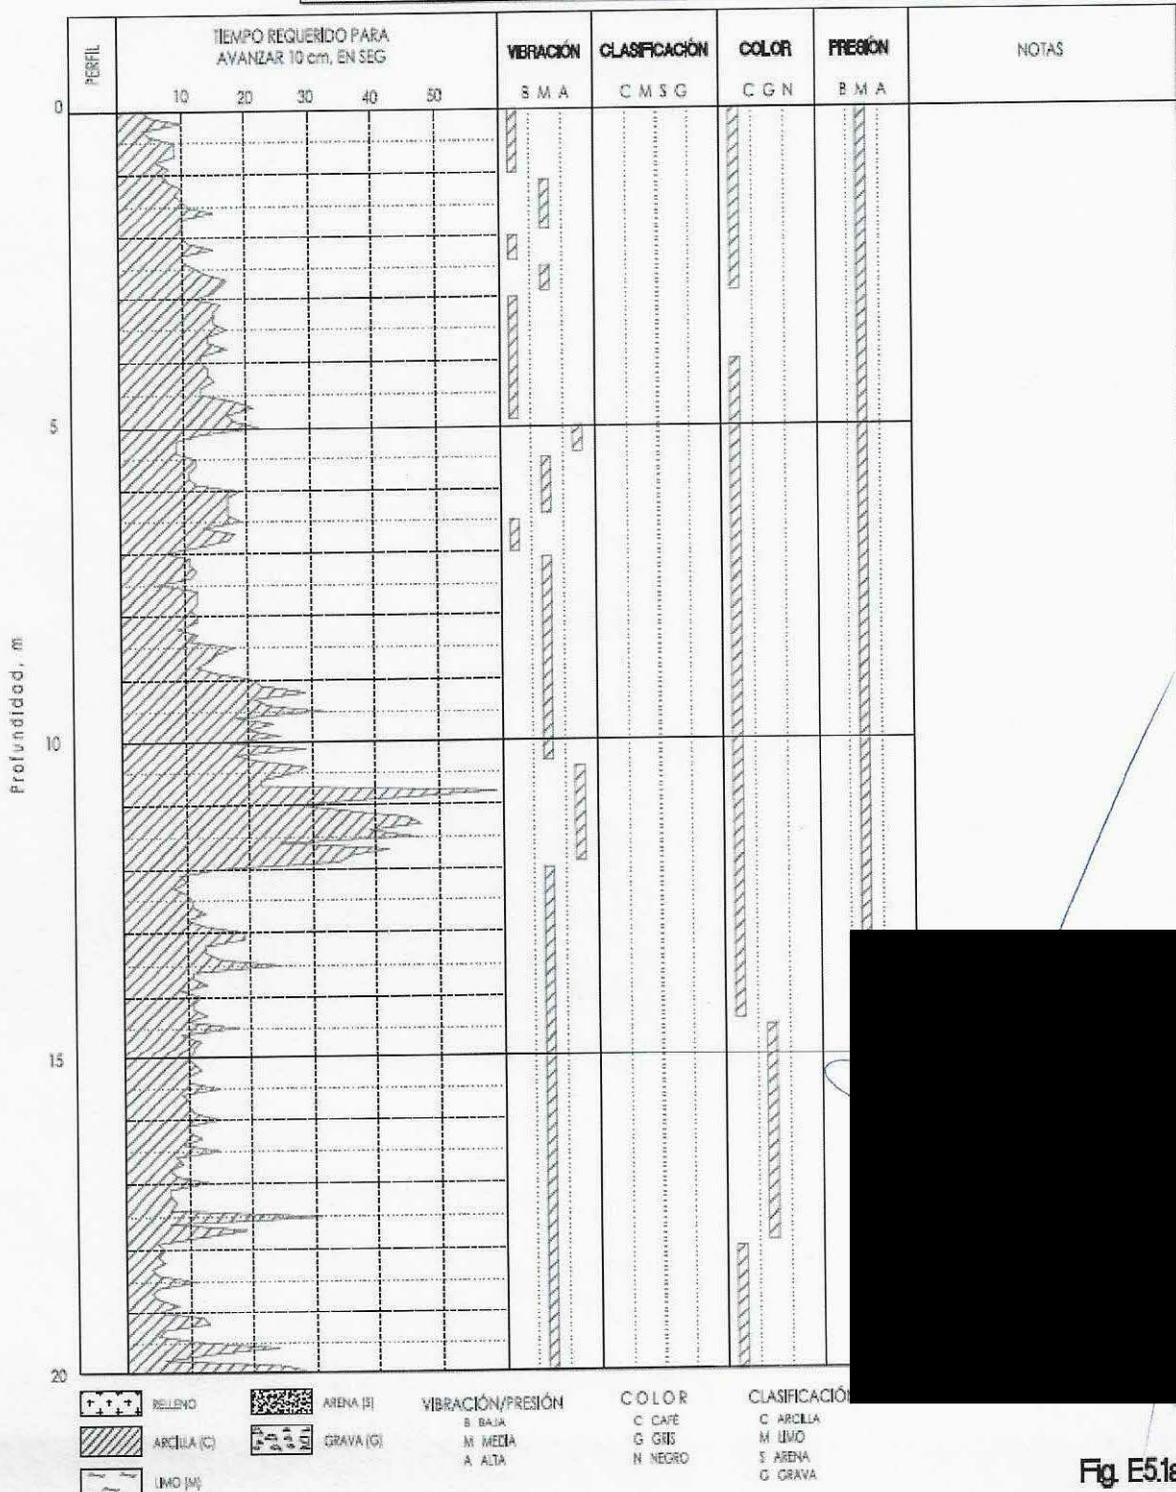
Fig. E5.1a

OBRA	CABLEBÚS L-3	OPERADOR/SUPERVISOR	Jacob Suárez / Brian M.	EQUIPO	MOBL
LOCALIZACIÓN	Av. Constituyentes, II Sección Bosque de Chapultepec, E-5	FECHA	11/02/2023	SONDEO	8AC-1

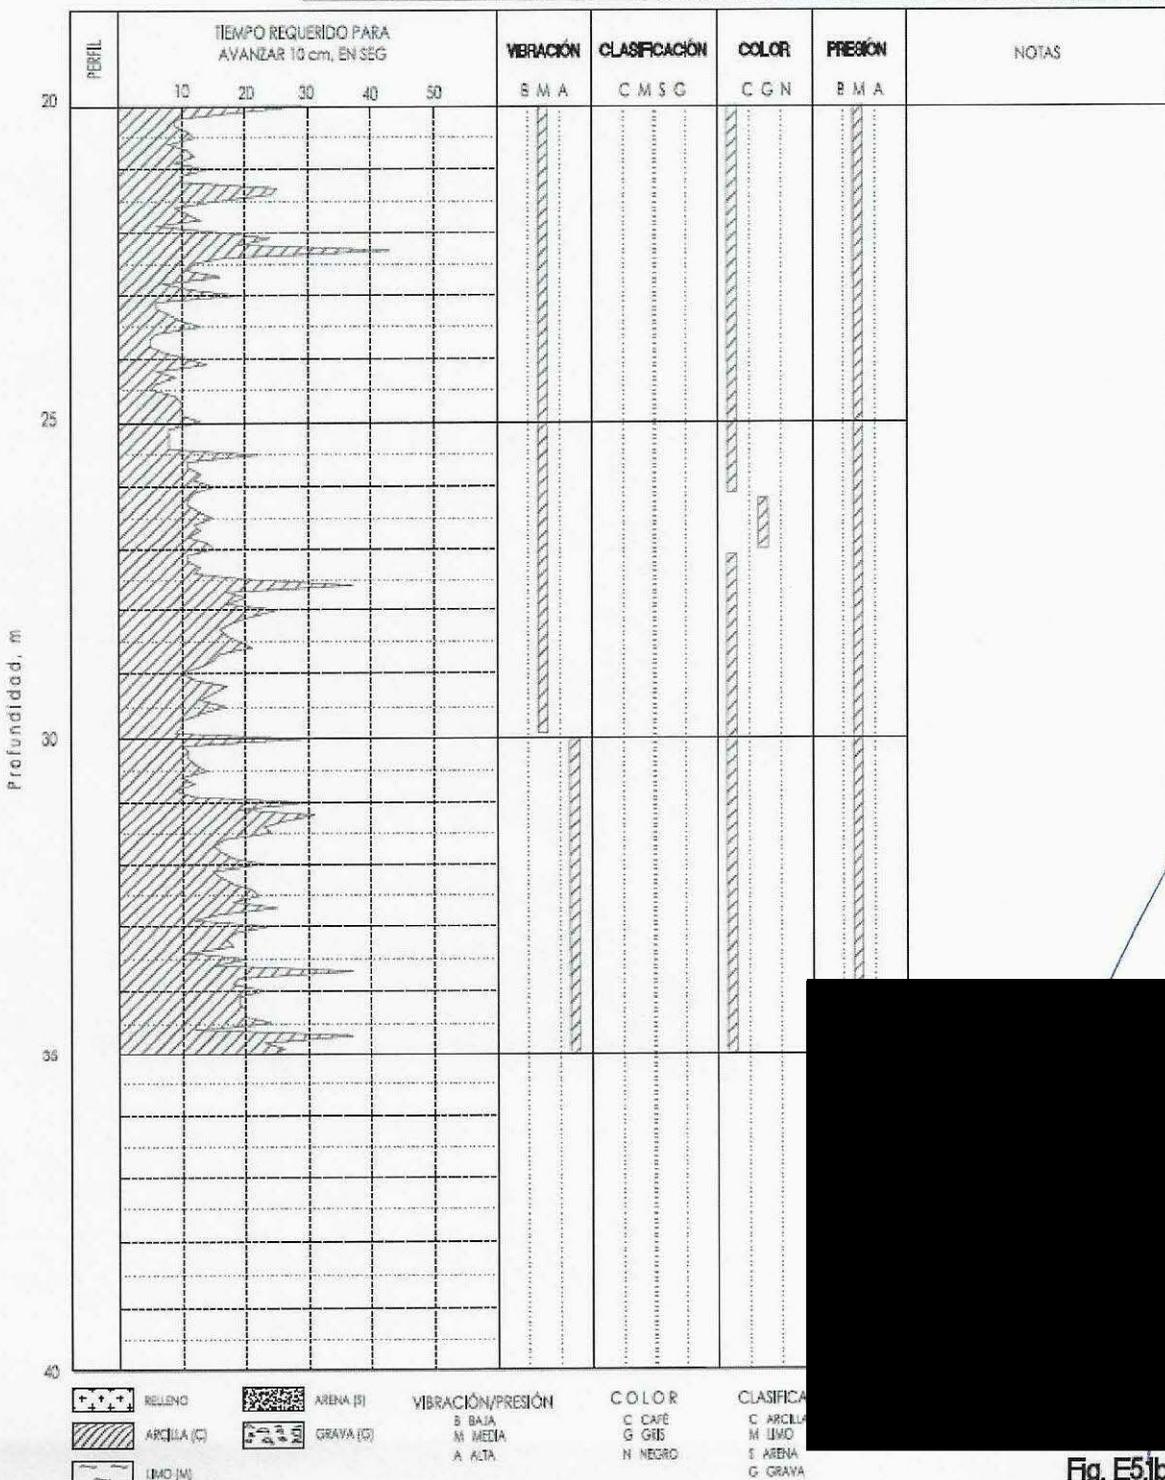
Fig. E5.1b

OBRA	CABLEBÚS L-3	OPERADOR/SUPERVISOR	Jacob Suárez / Brian M.	EQUIPO	MOBL
LOCALIZACIÓN	Av. Constituyentes, II Sección Insique de Chapultepec, E-5	FECHA	11/02/2023	SONDEO	8AC-1

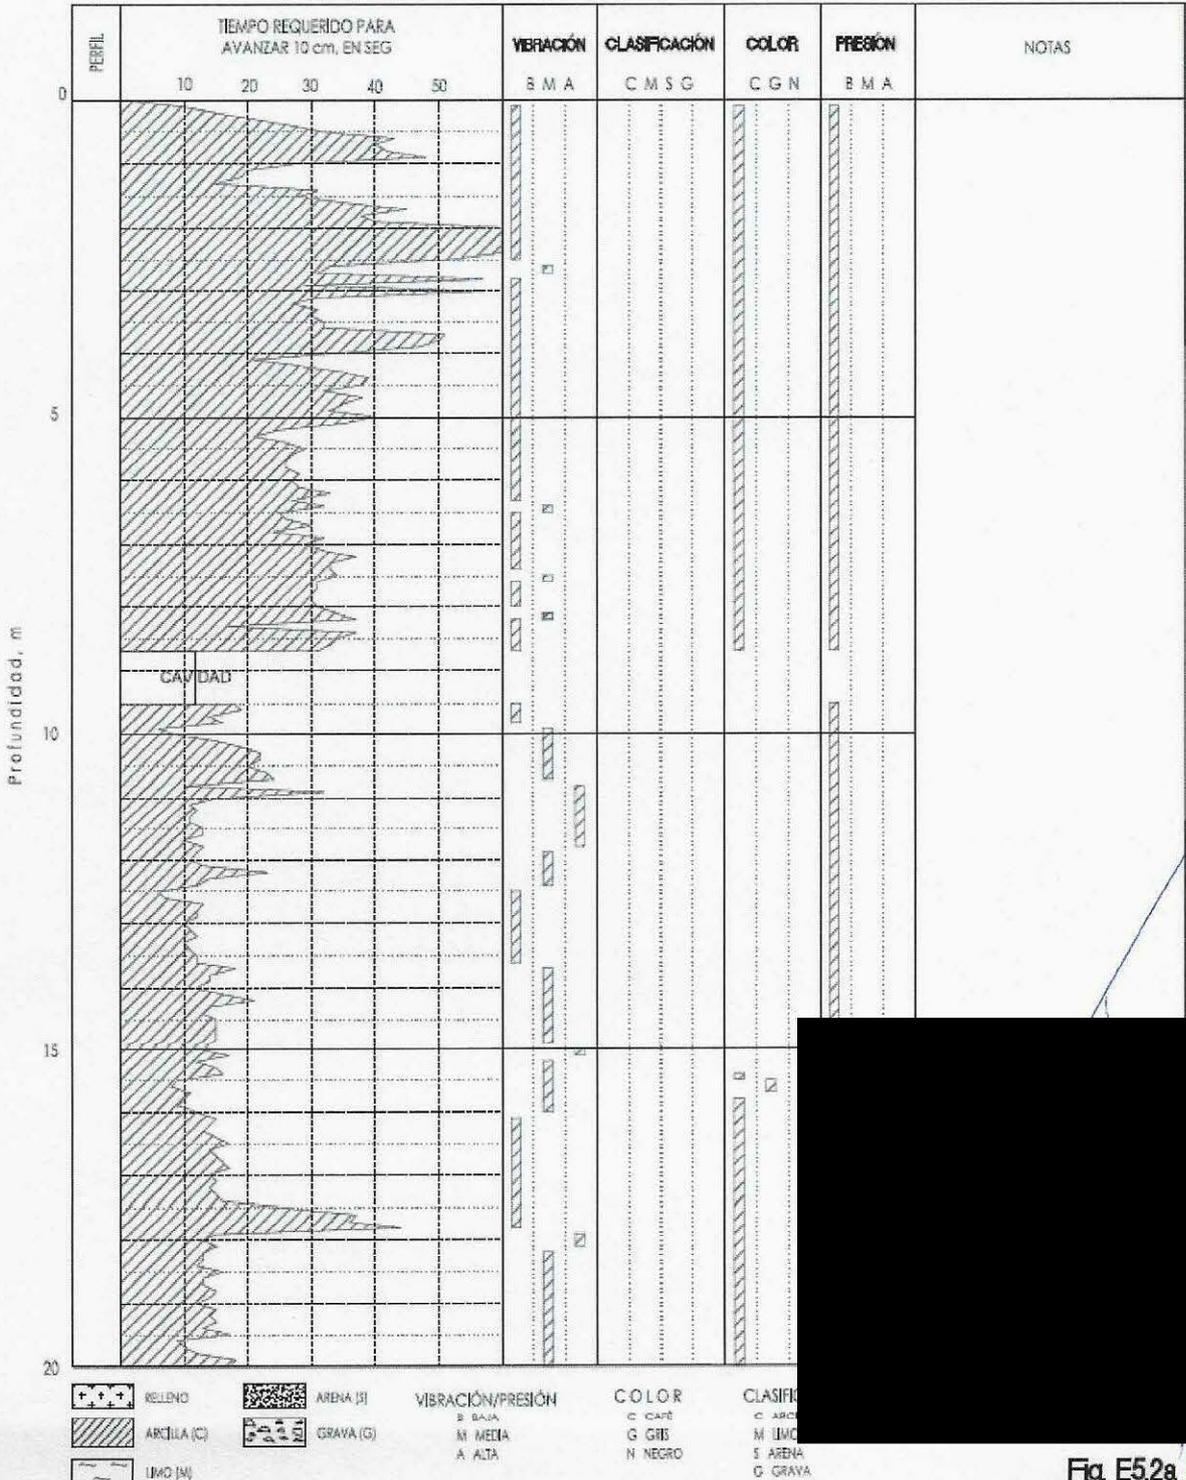
Fig. E5.2a

OBRA	CABLEBÚS L-3	OPERADOR/SUPERVISOR	Edilberto Galicia	EQUIPO	MOBIL
LOCALIZACIÓN	Av. Constituyentes, I Sección Bosque de Chapultepec, E-5	FECHA	06/02/2023	SONDEO	SAC-2

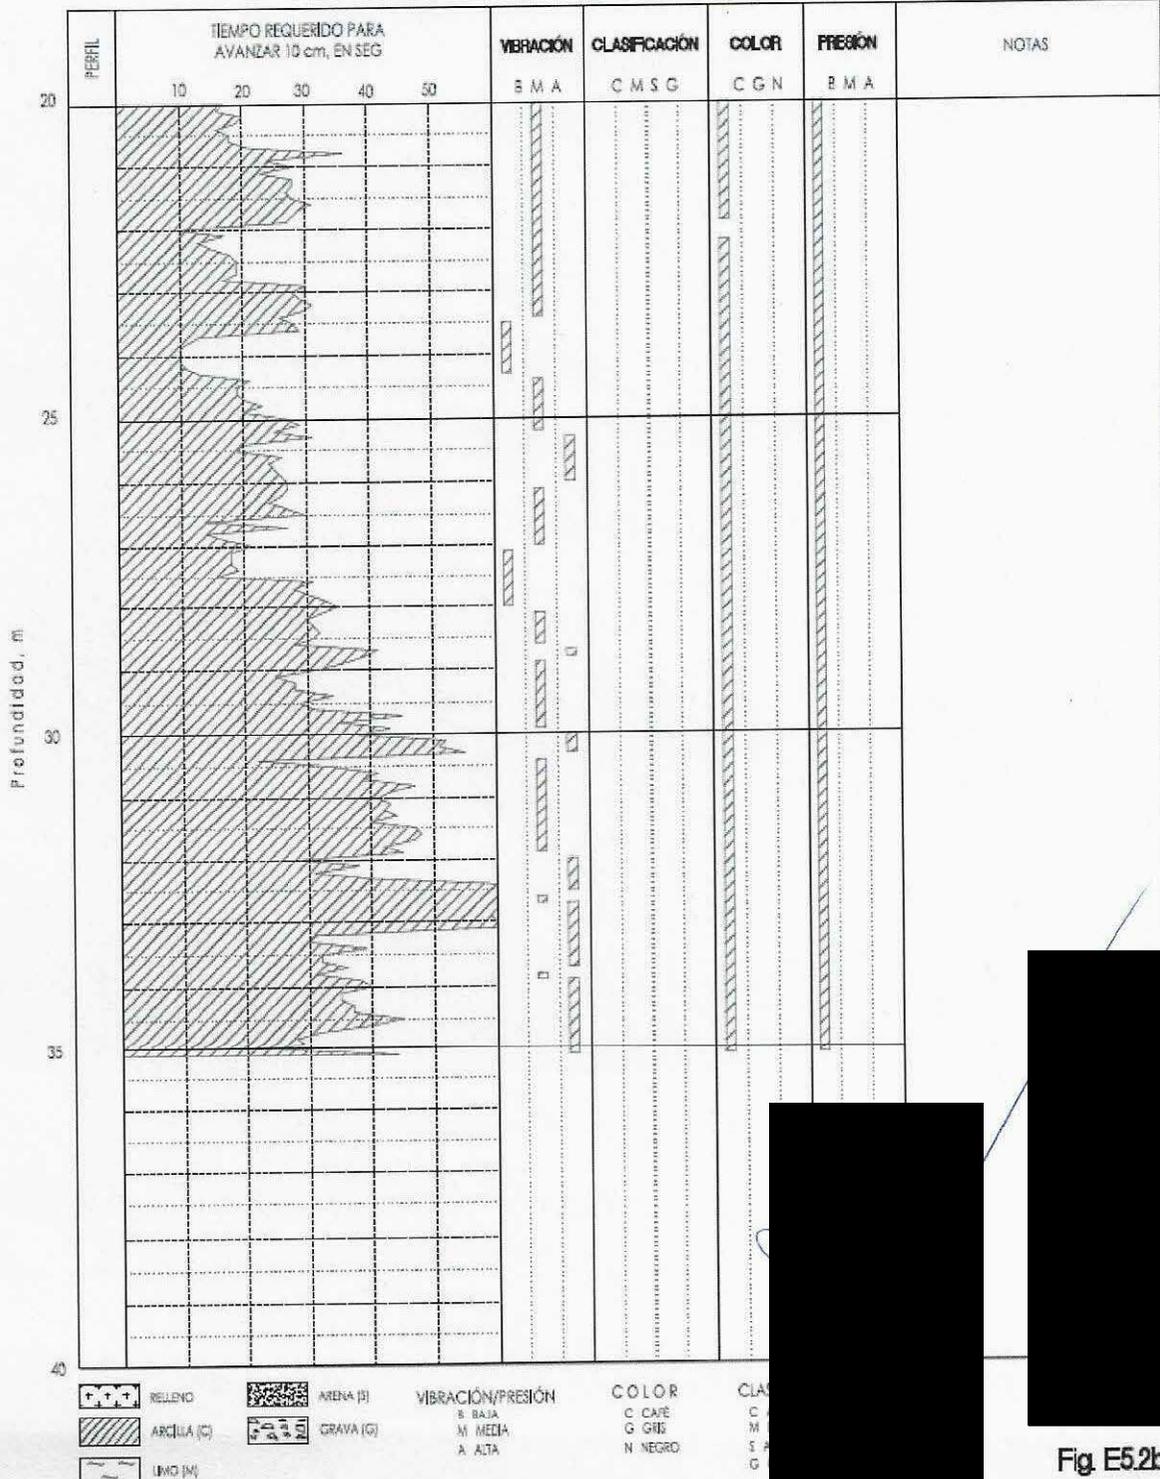
Fig. E5.2b

OBRA	CABLEBÚS L-3	OPERADOR/SUPERVISOR	Edilberto Gelica	EQUIPO	MOBIL
LOCALIZACIÓN	Av. Constituyentes, II Sección Bosque de Chapultepec, E-5	FECHA	06/02/2023	SONDEO	8AC-2

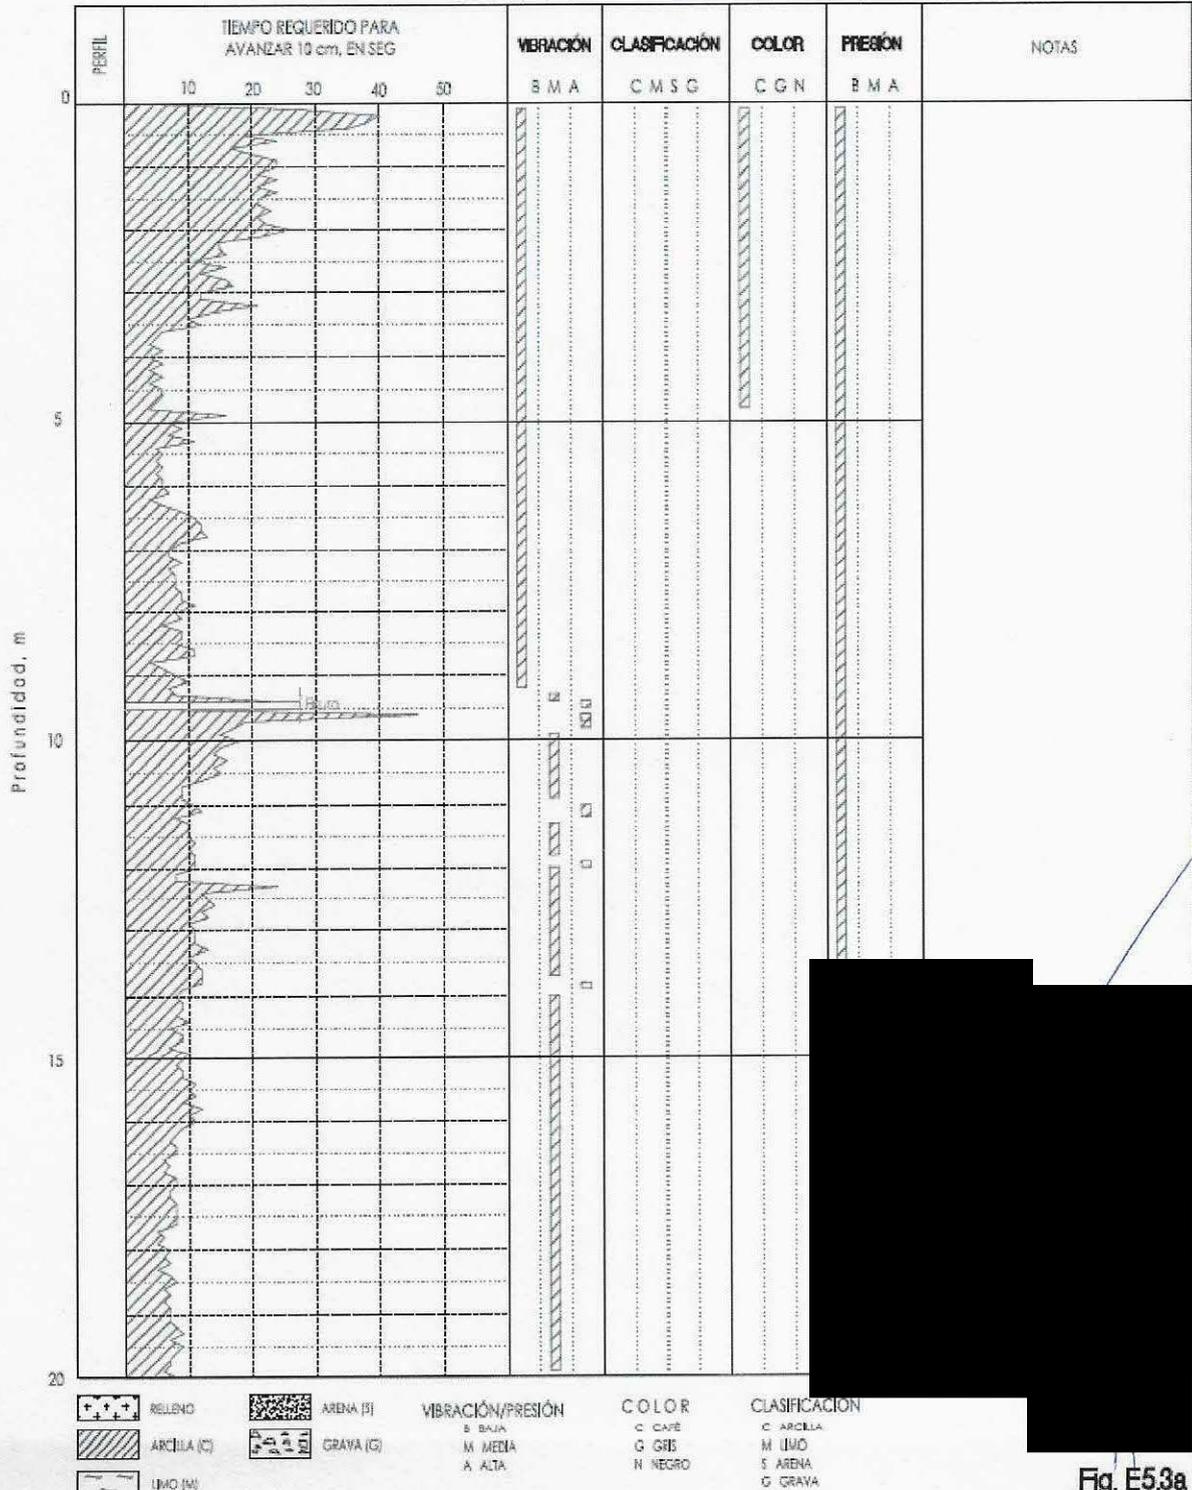
Fig. E5.3a

OBRA	CABLEBÚS L-3	OPERADOR/SUPERVISOR	Enilberto Gatica	EQUIPO	MOBIL
LOCALIZACIÓN	Av. Constituyentes, I Sección Bosque de Chapultepec, E-5	FECHA	06/02/2023	SONDEO	SM-1

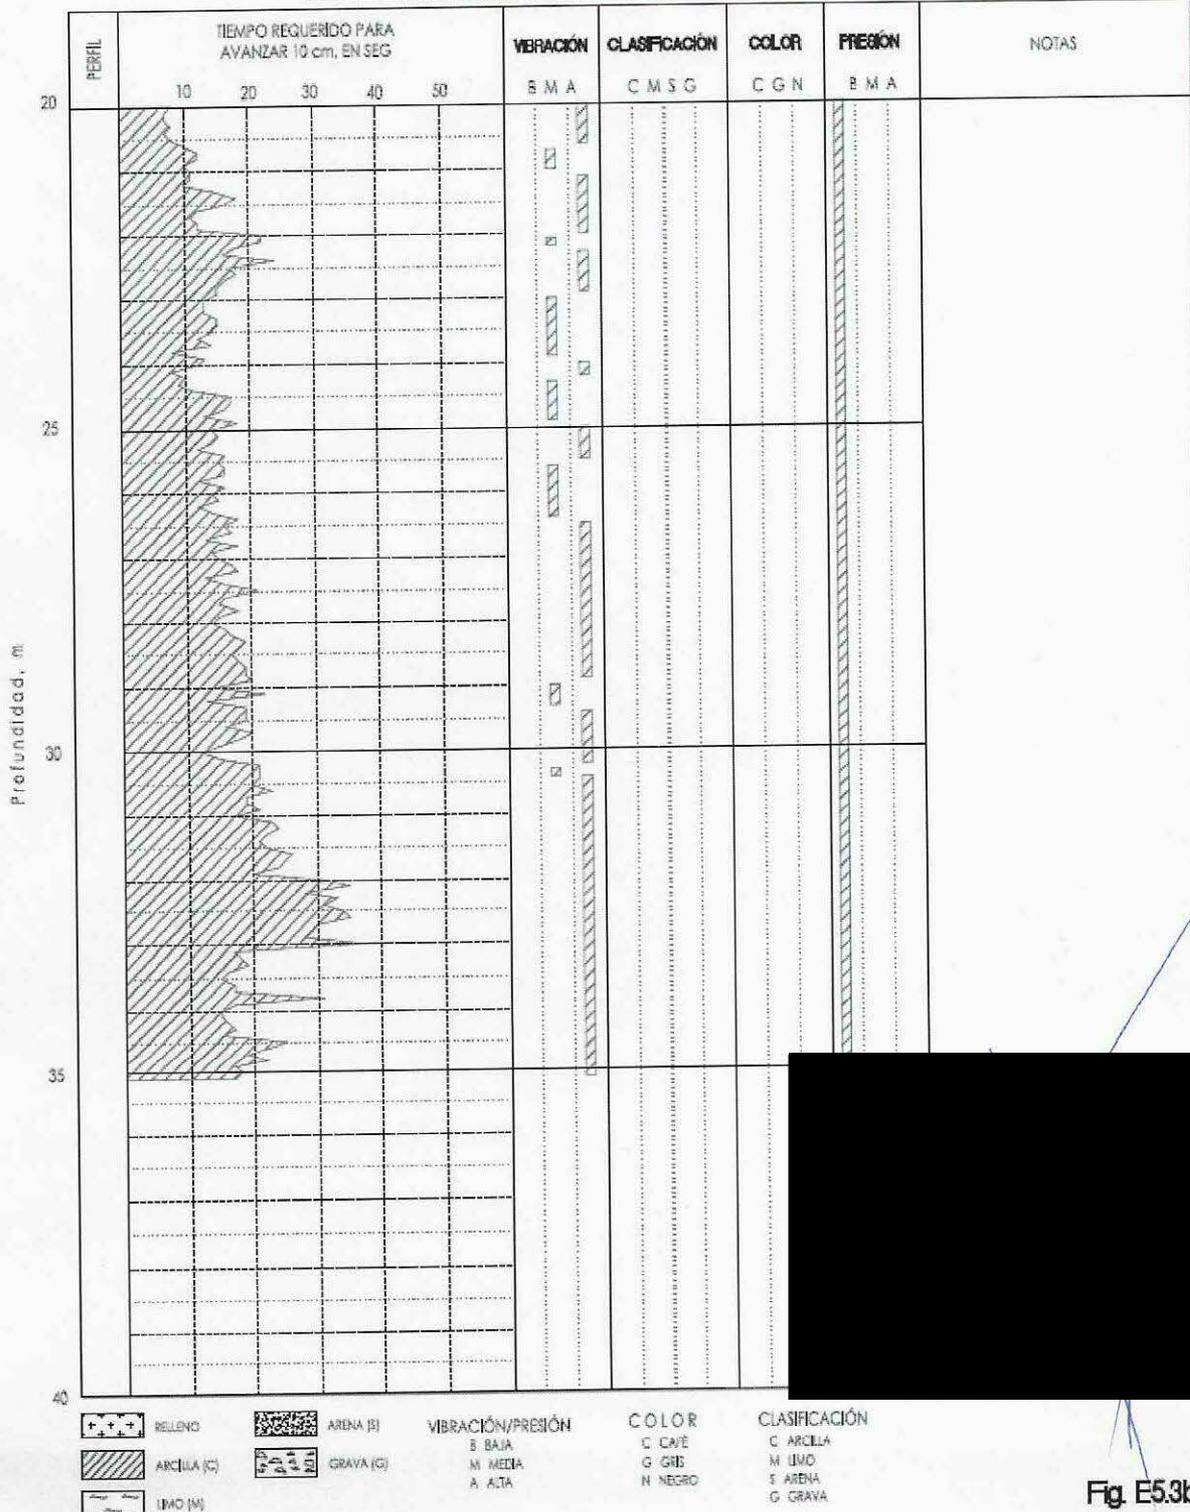
Fig. E5.3b

OBRA	CABLEBÚS L-3	OPERADOR/SUPERVISOR	Edilberto Galicia	EQUIPO	MOBIL
LOCALIZACIÓN	Av. Constituyentes, II Sección Bosque de Chapultepec, E-5	FECHA	08/02/2023	SONDEO	SM-1

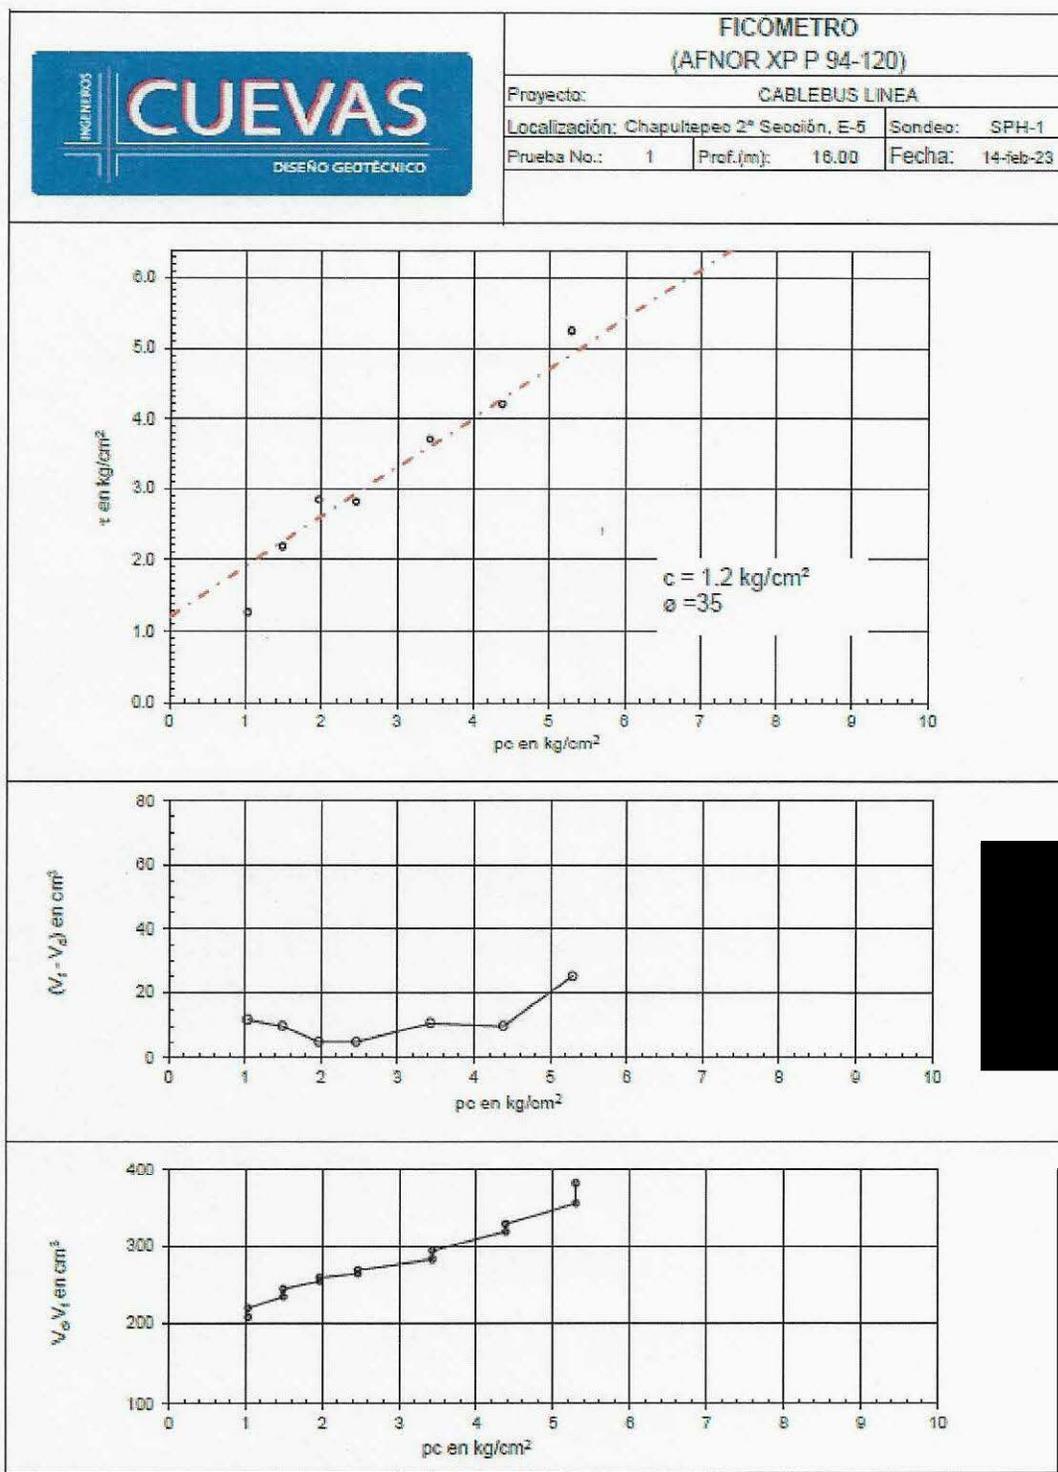
Gráfica 1. Resultados de prueba de ficómetro, 16.0 m

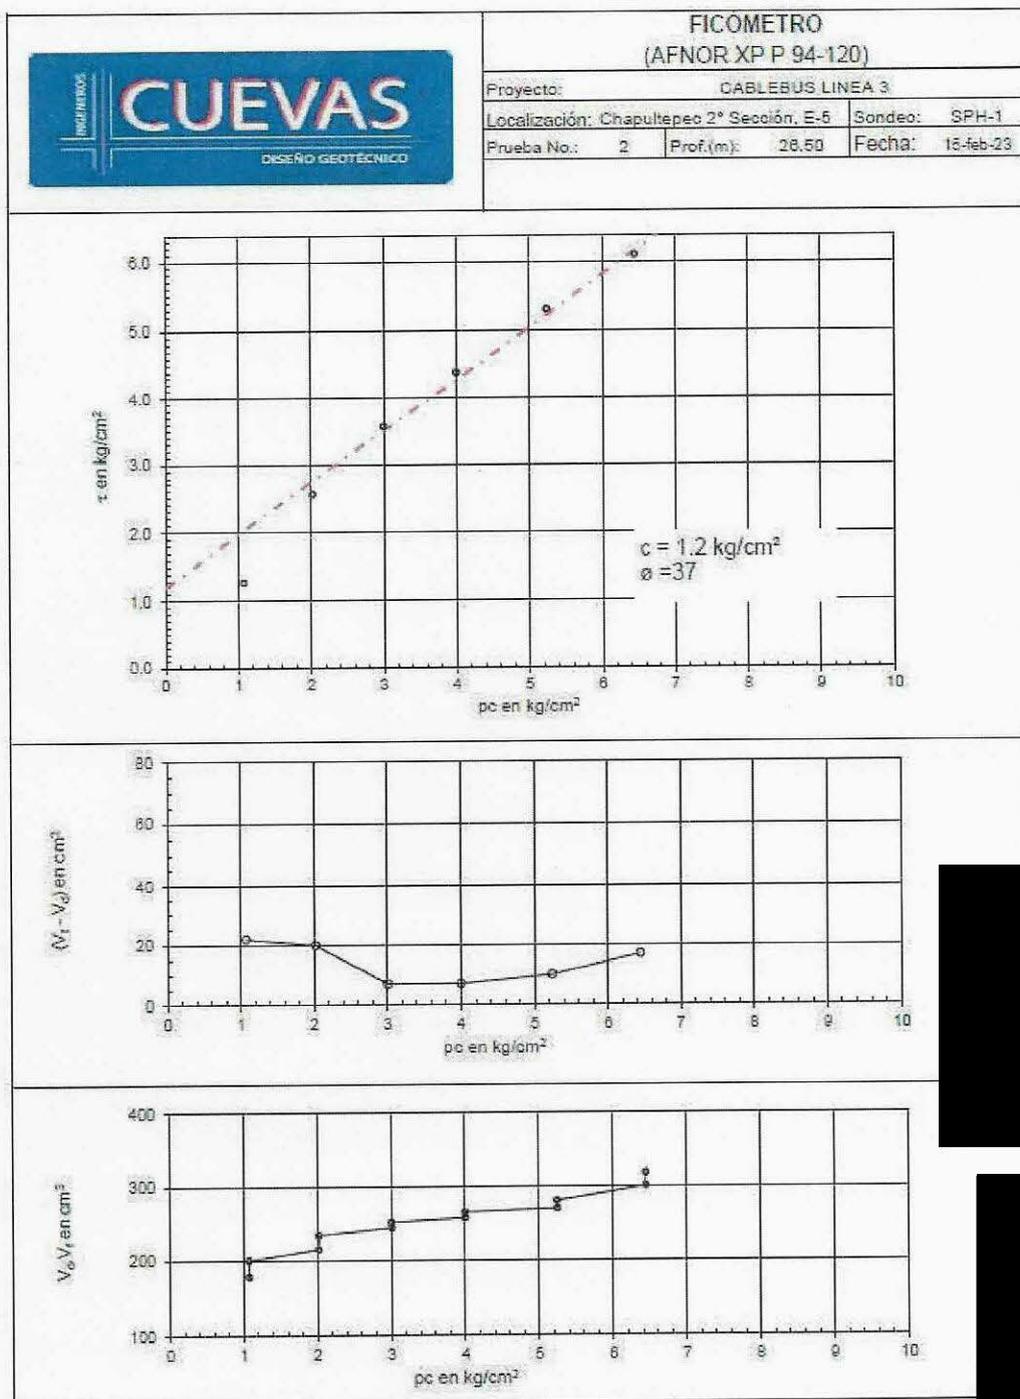
Gráfica 2. Resultados de prueba de ficómetro, 26.5 m

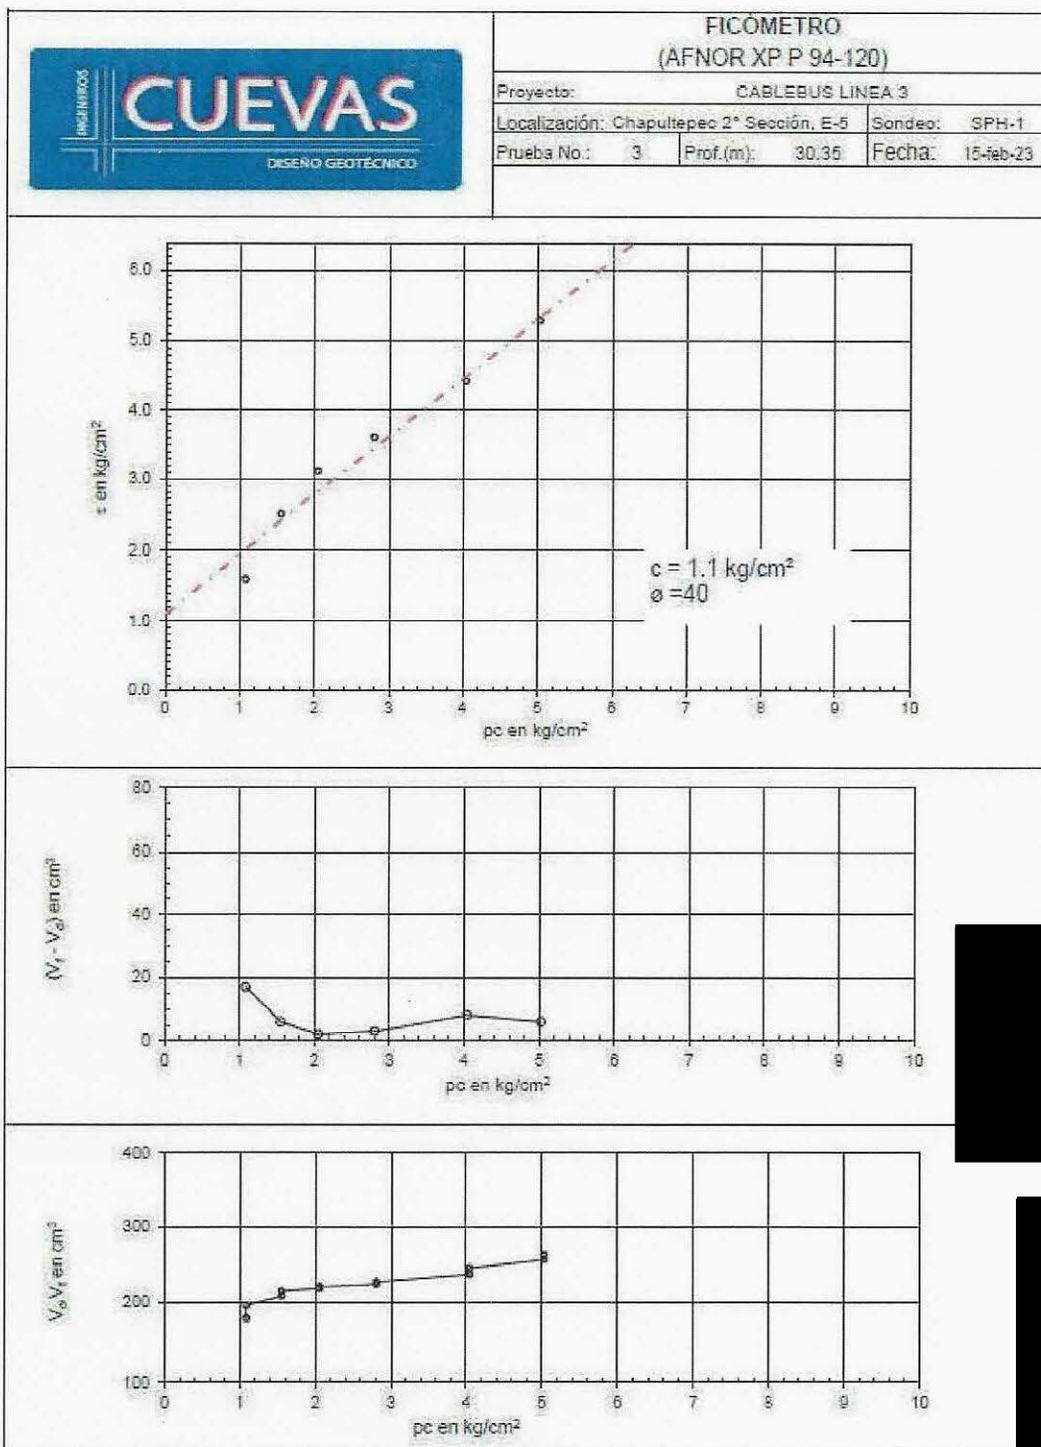
Gráfica 3. Resultados de prueba de ficómetro, 30.35 m

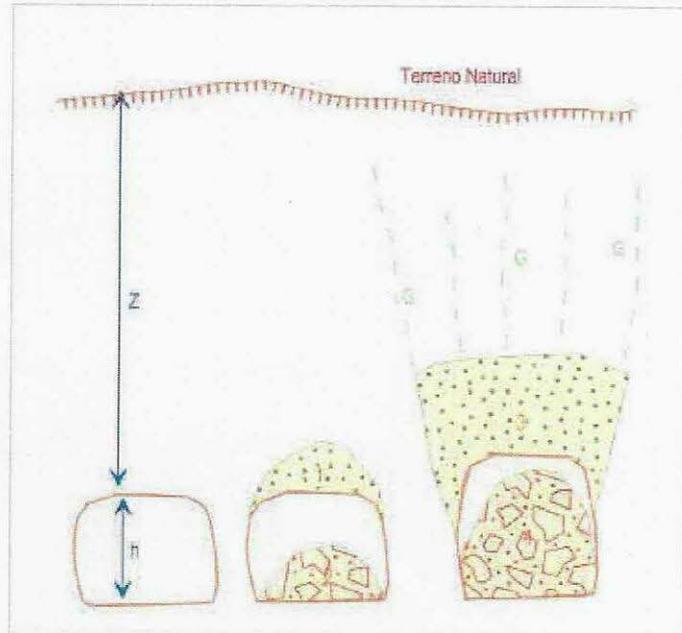
Figura 1: Aquí se ejemplifica como una cavidad y/o mina migra hacia la superficie producto de la erosión, humedad y el tiempo, primero existe la cavidad, se erosiona y empieza a colapsar su techo generando un hueco arriba del estrato de explotación (1 y 2), más tarde vuelve a colapsar el techo y genera un hueco más arriba del anterior y "rellena" de forma muy irregular el hueco haciéndose más grande hacia arriba, dejando abajo el horizonte explotable y un hueco mayor arriba. Al casi llegar a la superficie se van generando grietas en el terreno y también asentamientos tipo vados en la superficie que precede al colapso del suelo.

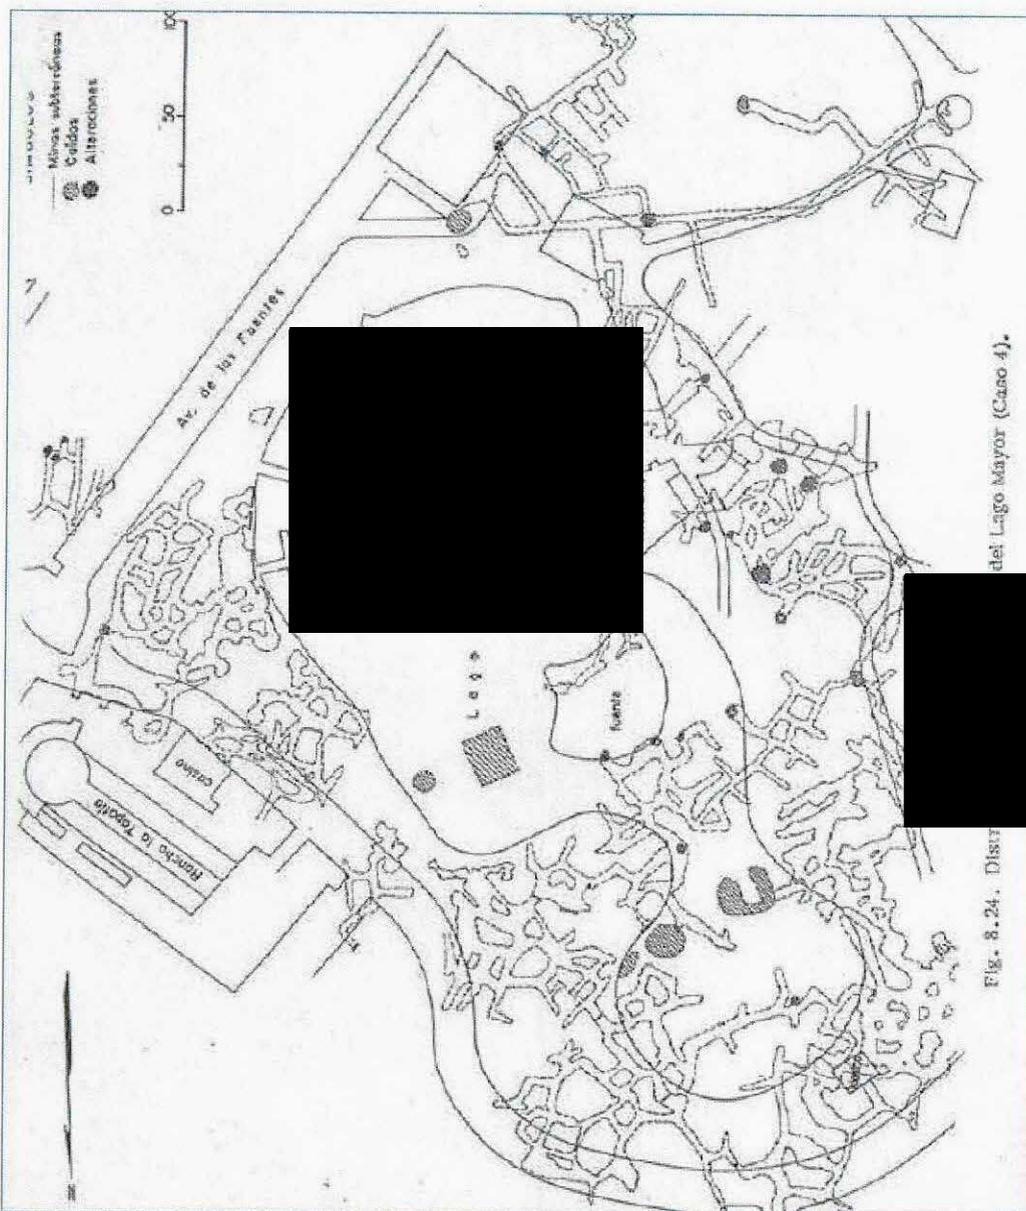
Figura 2: Esta es una figura tomada de la publicación de la Sociedad Mexicana de Mecánica de Suelos, de Simposio de Marzo de 1976, México, (Pag.94). Obsérvese la proyección de la topografía de minas subterráneas proyectadas en la huella de lo que sería el Lago Mayor de la 2ª Sección de Chapultepec.

Estas minas se rellenaron solo en la huella de lo que sería el lago, pero seguramente existieron fallas en ese relleno ya que desde ese entonces 1964 han existido dos eventos en los que el piso del Lago Mayor se colapsó y se fugó toda el agua hacia las antiguas minas parcialmente rellenas. El último sucedió en 2006.

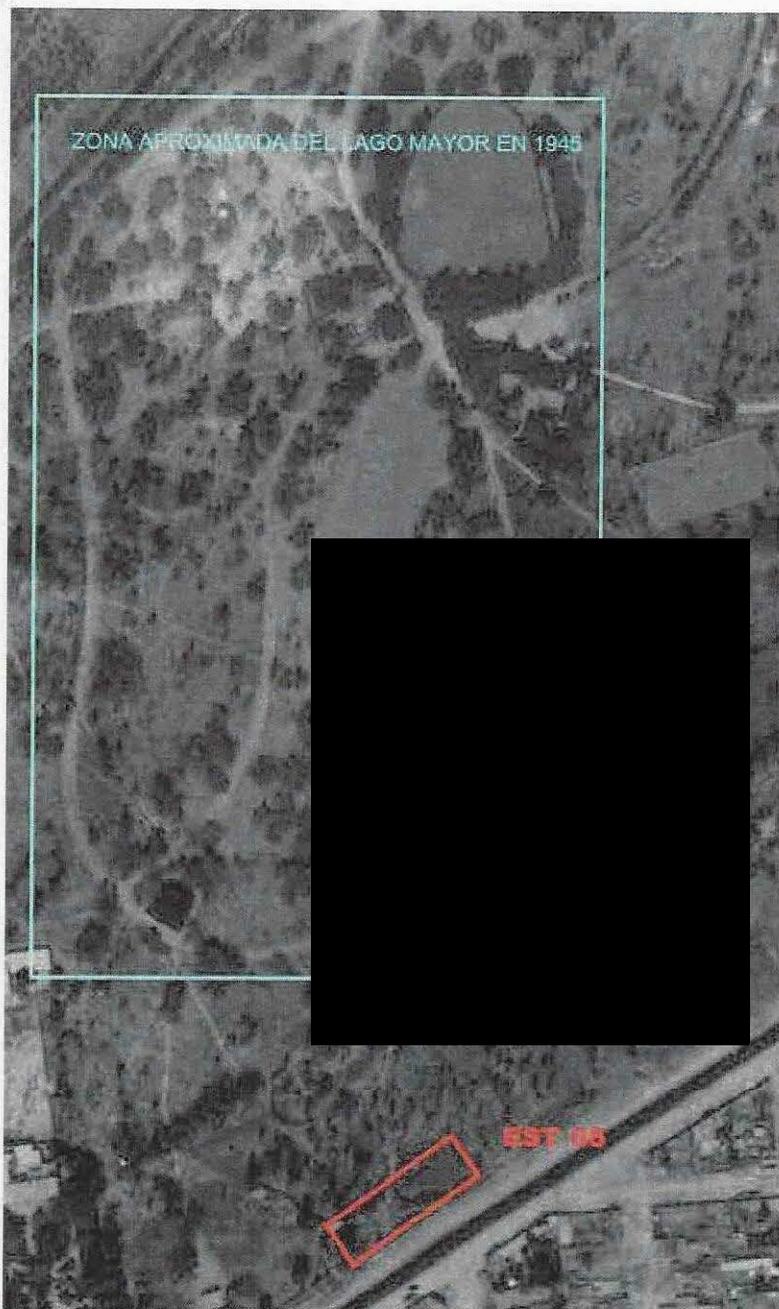
Figura 3: Esta es la fotografía área de 1945 en donde se ubica en rojo la Estación 05 y en azul la zona en 1964 ocuparía el Lago Mayor de la 2ª Sección de Chapultepec, nótese que en el área del futuro lago NO SE OBSERVAN las zonas de explotación de minas como en la estación, pudiera ser que la zona de la estación fue la entrada a esa zona. Sin dejar de ver la figura 2 la cantidad de minas en el área del lago.

Ahora bien en esto se localiza muy cerca del proyecto de la Estación 05 del Cable Bus Línea 03, por lo que se usó la fotografía aérea de 1945 en donde se muestra la ubicación de la Estación 05 y el área donde posteriormente se construyó el Lago Mayor en 1964. (Figura 3).

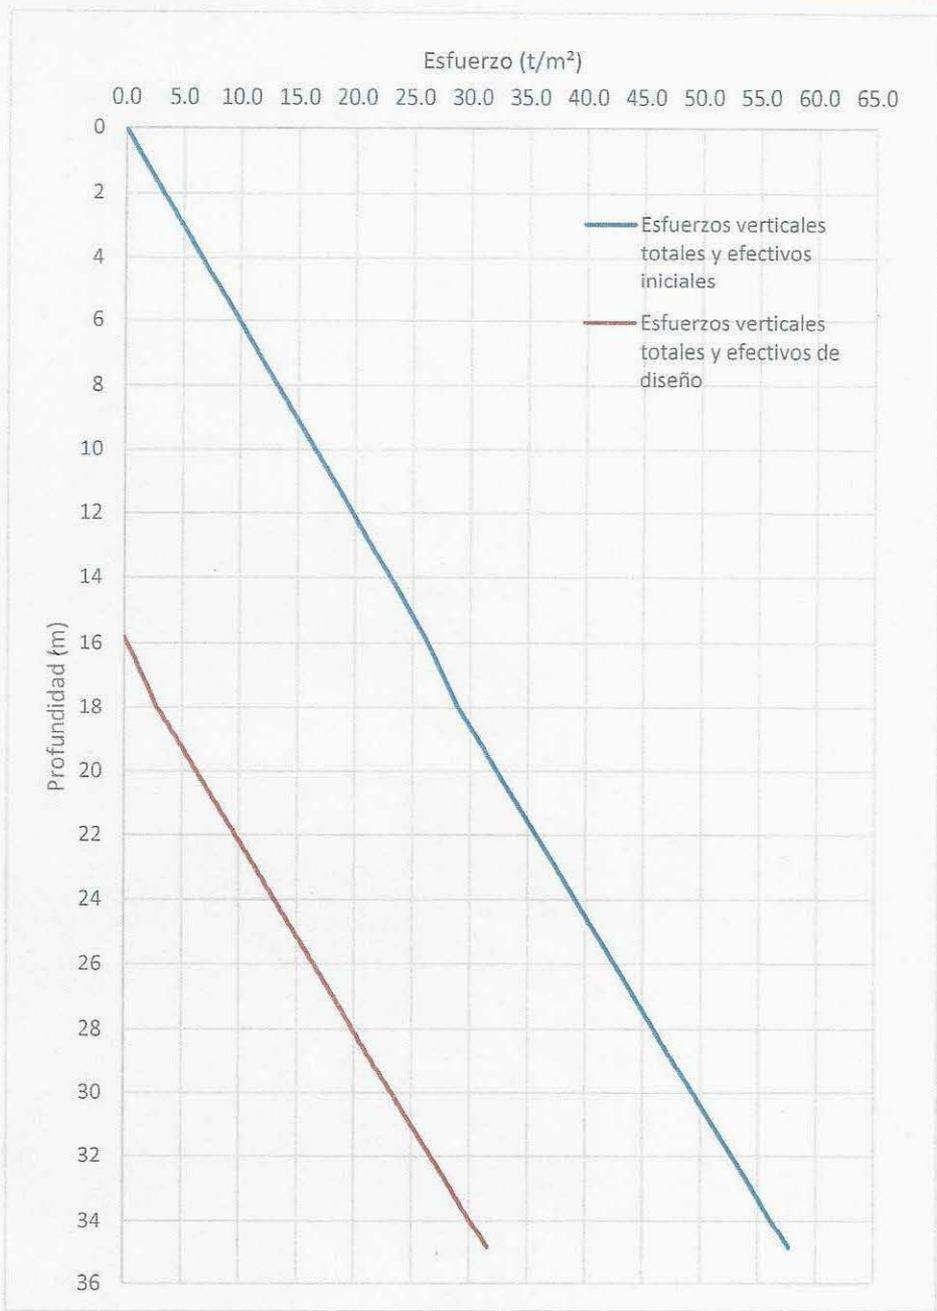
Gráfica 1. Esfuerzos verticales totales y efectivos

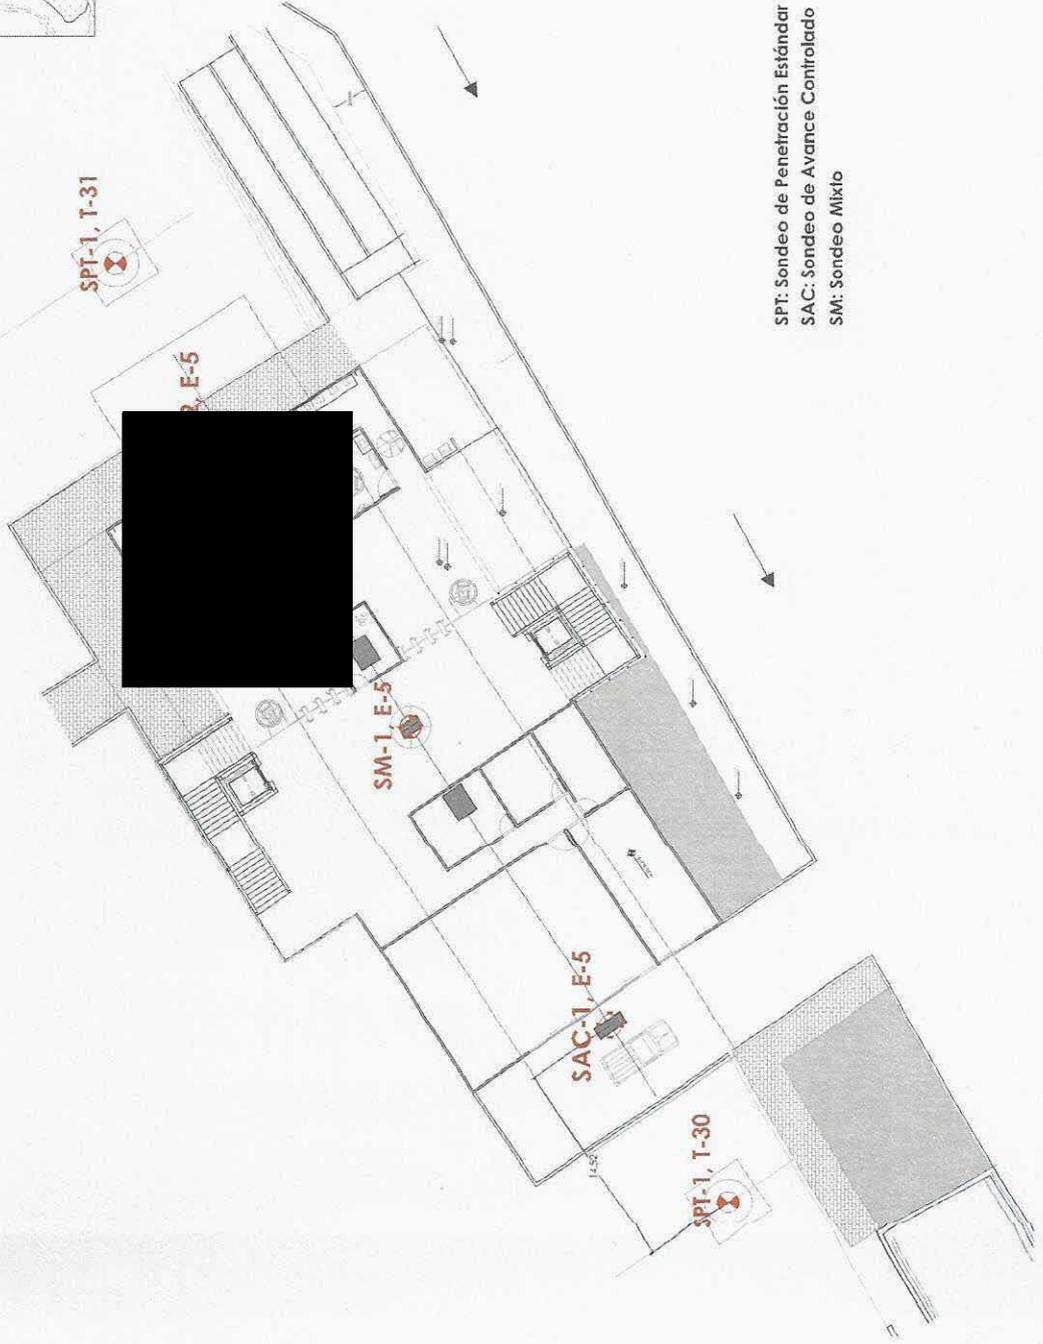
TORRE 30, TORRE 31 Y ESTACIÓN 5
SITIO EN ESTUDIO

SPT: Sondeo de Penetración Estándar
SAC: Sondeo de Avance Controlado
SM: Sondeo Mixto

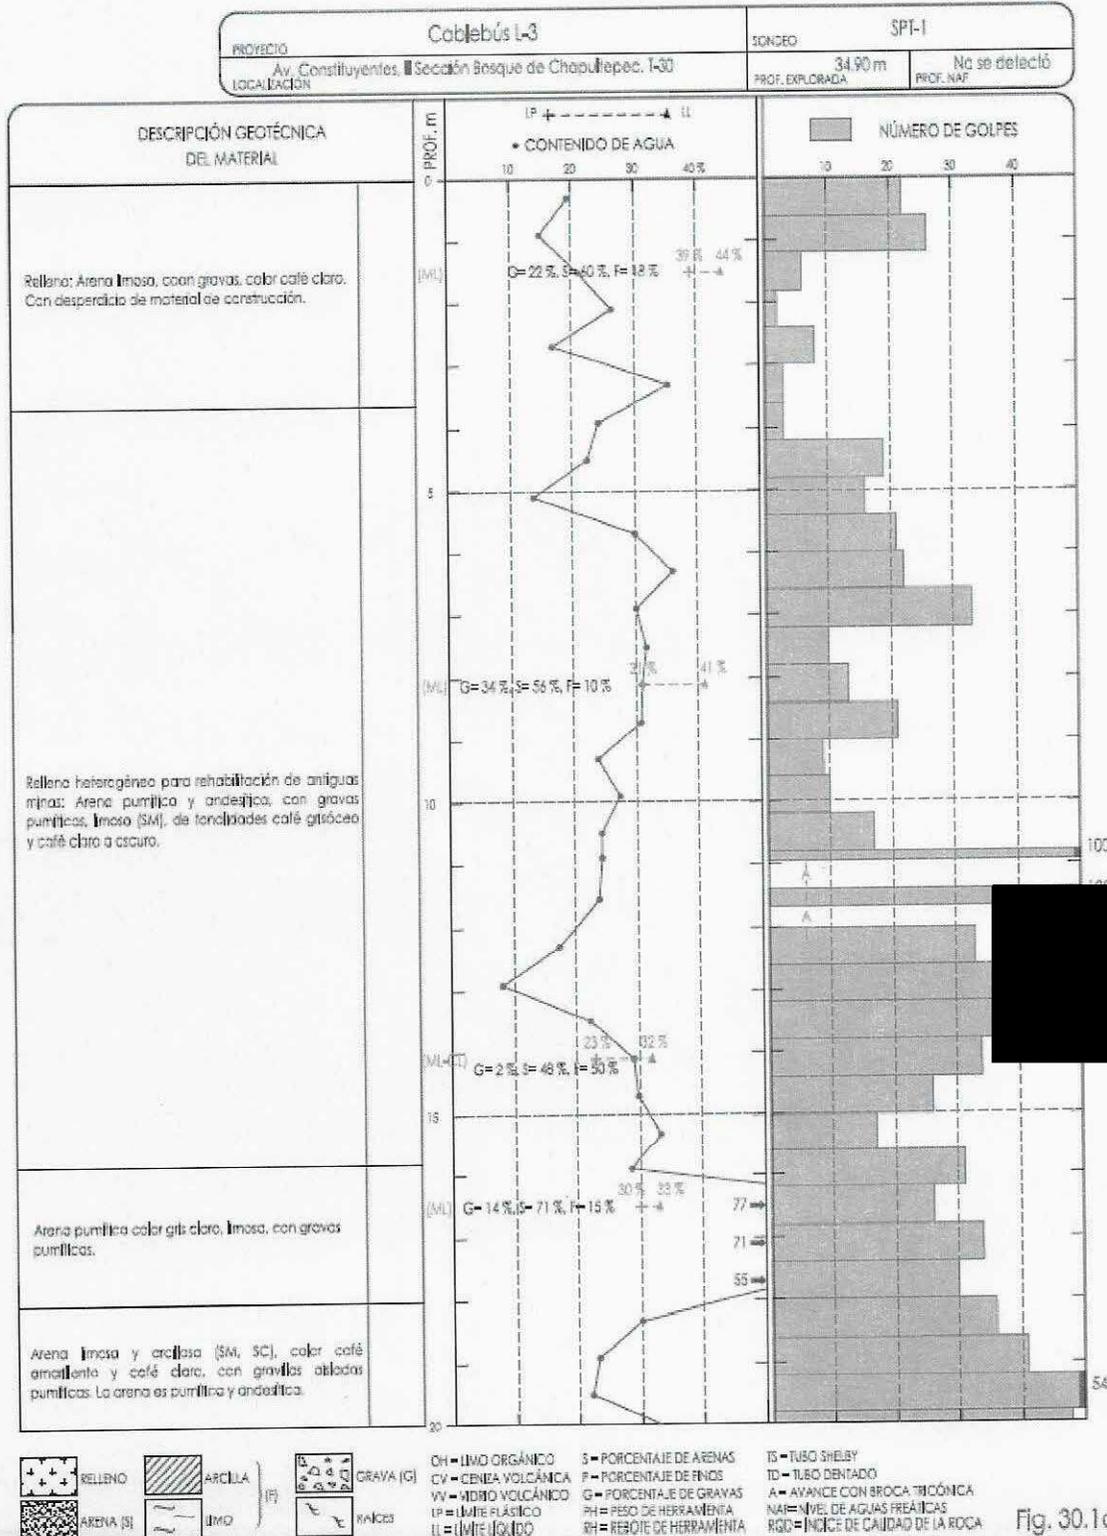
Fig. 30.1a

SONDEO DE PENETRACIÓN ESTÁNDAR
