PROYECTO INTEGRAL DE LA “CONSTRUCCIÓN DEL CIRCUITO DE TRANSPORTE SUSTENTABLE INTERNO (VASCO DE QUIROGA A METRO CONSTITUYENTES- LOS PINOS), CABLEBÚS LÍNEA 3” DEL SISTEMA DE TRANSPORTE PÚBLICO CABLEBÚS DE LA CIUDAD DE MÉXICO

1. Resumen

Clave: DGOT-PRYCL3-GH-S2-GEO_MDS-INP-E4E5-T30-001=R00

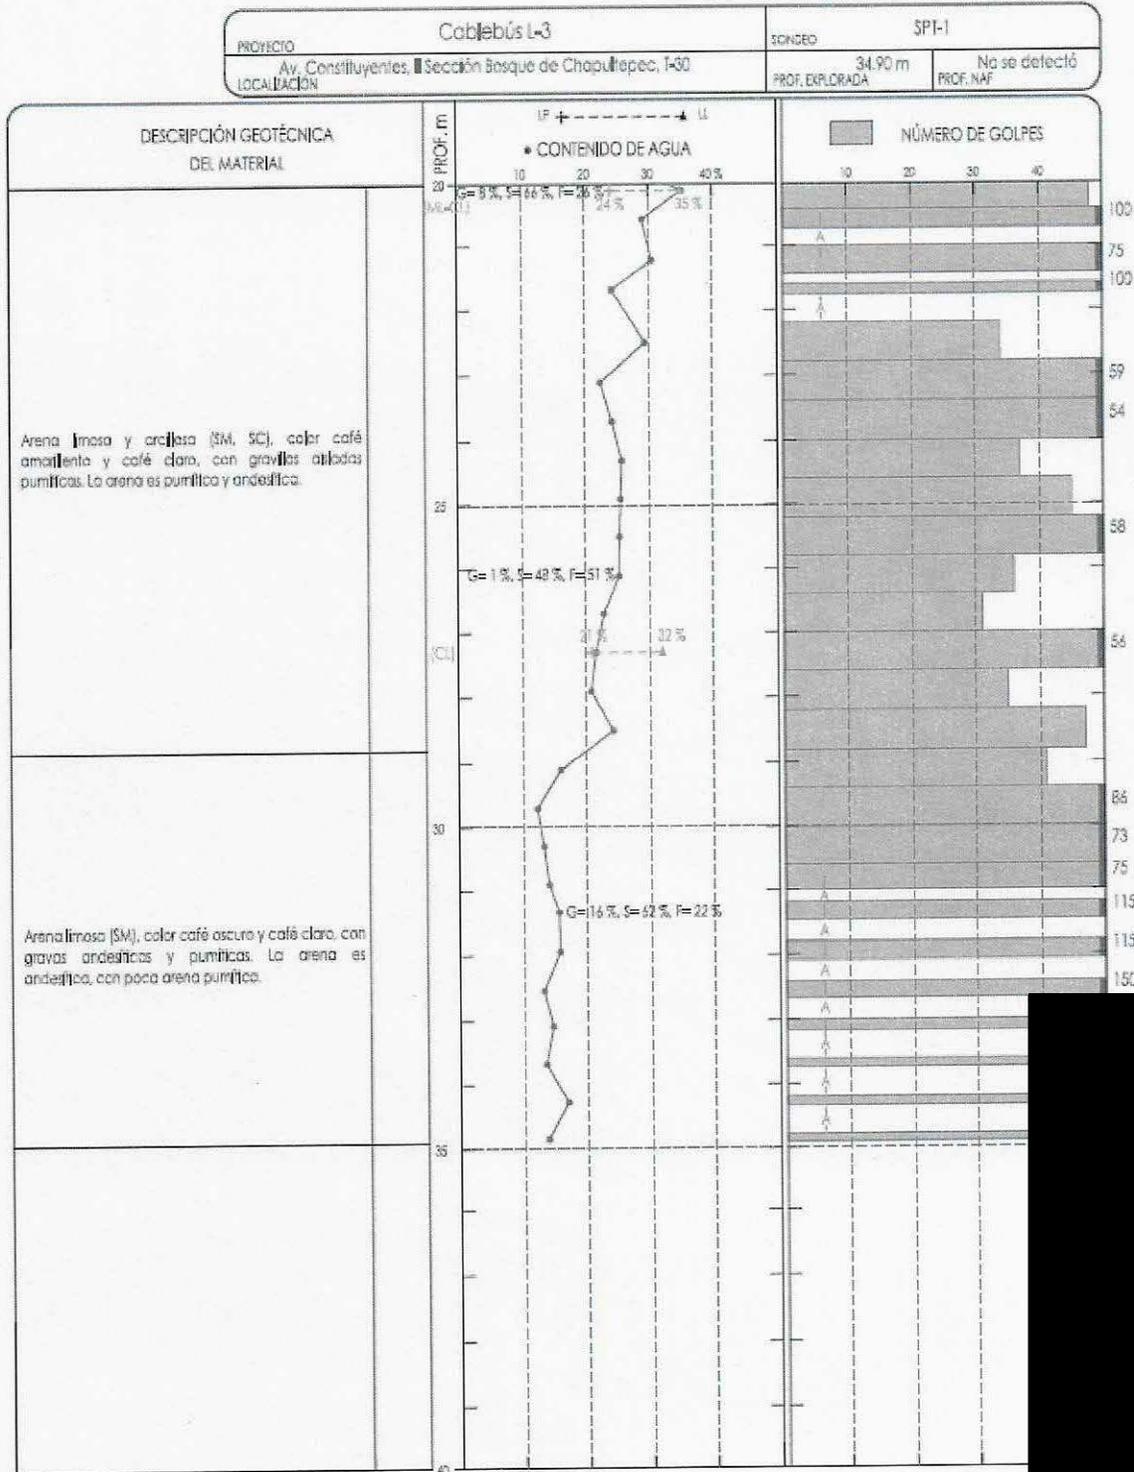
Fig. 30.1b

SONDEO DE PENETRACIÓN ESTÁNDAR

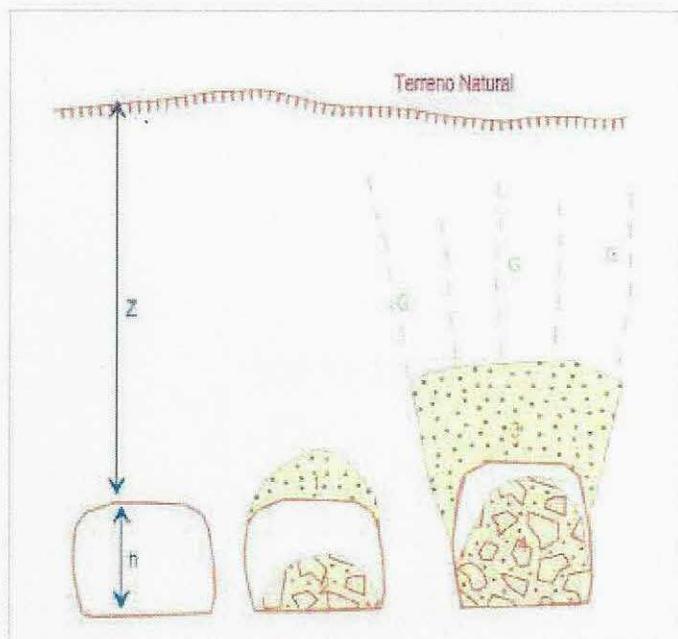
Figura 1: Aquí se ejemplifica como una cavidad y/o mina migra hacia la superficie producto de la erosión, humedad y el tiempo, primero existe la cavidad, se erosiona y empieza a colapsar su techo generando un hueco arriba del estrato de explotación (1 y 2), más tarde vuelve a colapsar el techo y genera un hueco más arriba del anterior y "rellena" de forma muy irregular el hueco haciéndose más grande hasta que el hueco se vuelve muy irregular, dejando abajo el horizonte explotable y un hueco mayor arriba. Al casi llegar a la superficie se van generando grietas en el terreno y también asentamientos tipo vados en la superficie que le sucede al colapso del suelo.

Por el comportamiento de la señal del georadar se infiere que al presentarse las anomalías no exactamente en el horizonte de las Tobas Pumíticas (M3) sino en los materiales que le sobreyacen esto quiere decir que las cavidades están migrando (Con el tiempo los techos de las cavidades se colapsan, rellenan parte de la antigua mina y nuevamente vuelve a colapsar el techo y se genera otro "relleno" interno de la mina, pero el agujero se va haciendo más grande. (Ver Figura 1)

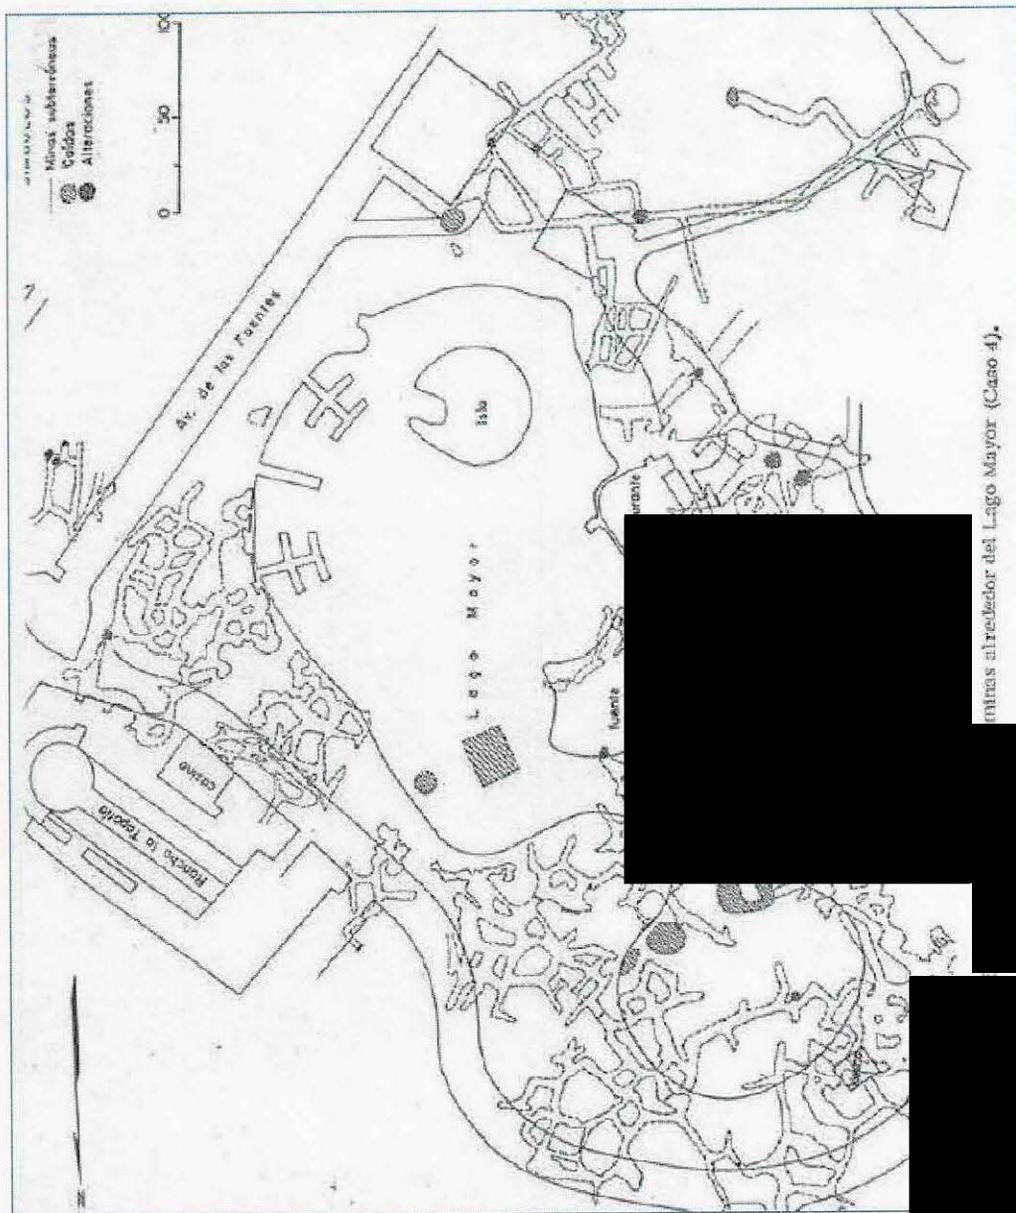
Minas alrededor del Lago Mayor (Caso 4).

Estas minas se rellenaron solo en la huella de lo que sería el lago, pero seguramente existieron fallas en ese relleno ya que desde ese entonces 1964 han existido dos eventos los que el piso del Lago Mayor se colapsado y se fugado toda el agua hacia las antiguas minas parcialmente rellenas. El último sucedió en 2006.

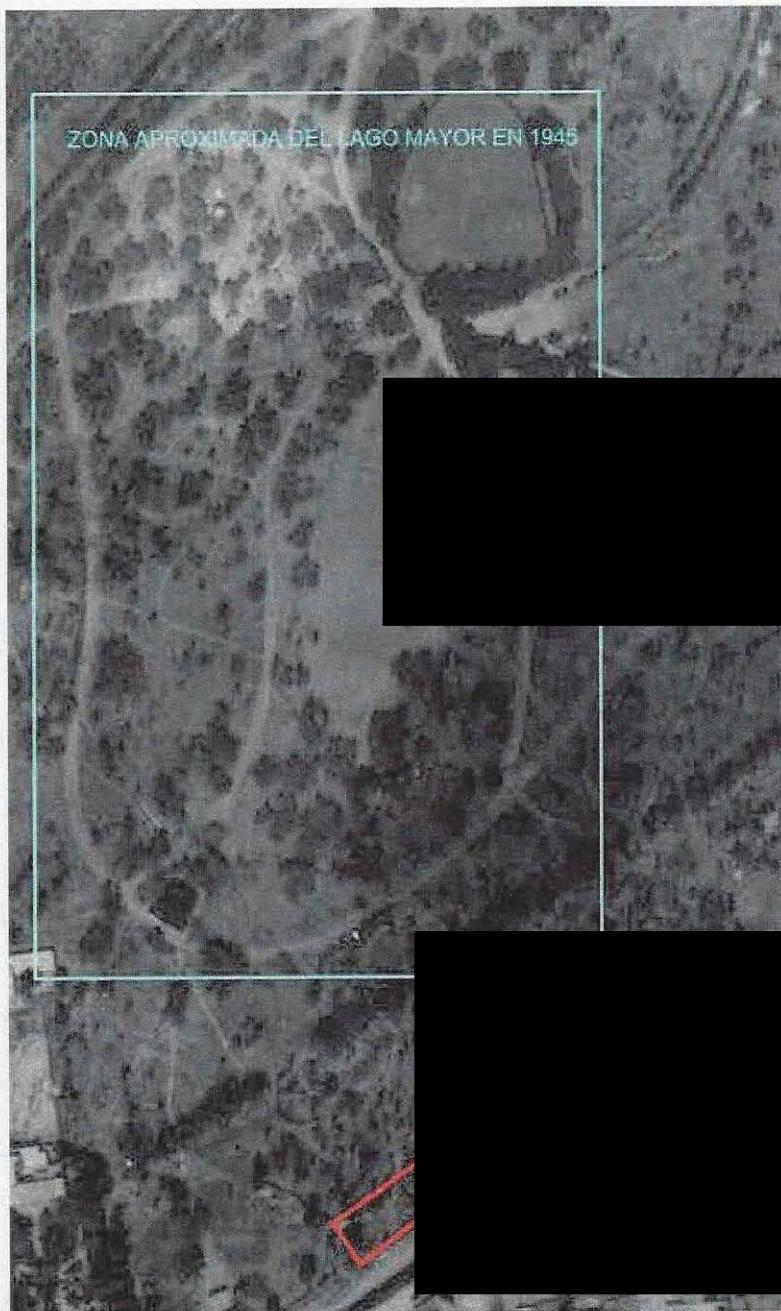
Figura 3: Esta es la fotografía área de 1945 en donde se ubica en rojo la Estación 05 y en azul la zona en 1964 ocuparía el Lago Mayor de la 2ª Sección de Chapultepec, nótese que en el área del futuro NO SE OBSERVAN las zonas de explotación de minas como en la estación; pudiera ser que la zona de la estación fue la entrada a esa zona. Sin dejar de ver la figura 2 la cantidad de minas en el área del

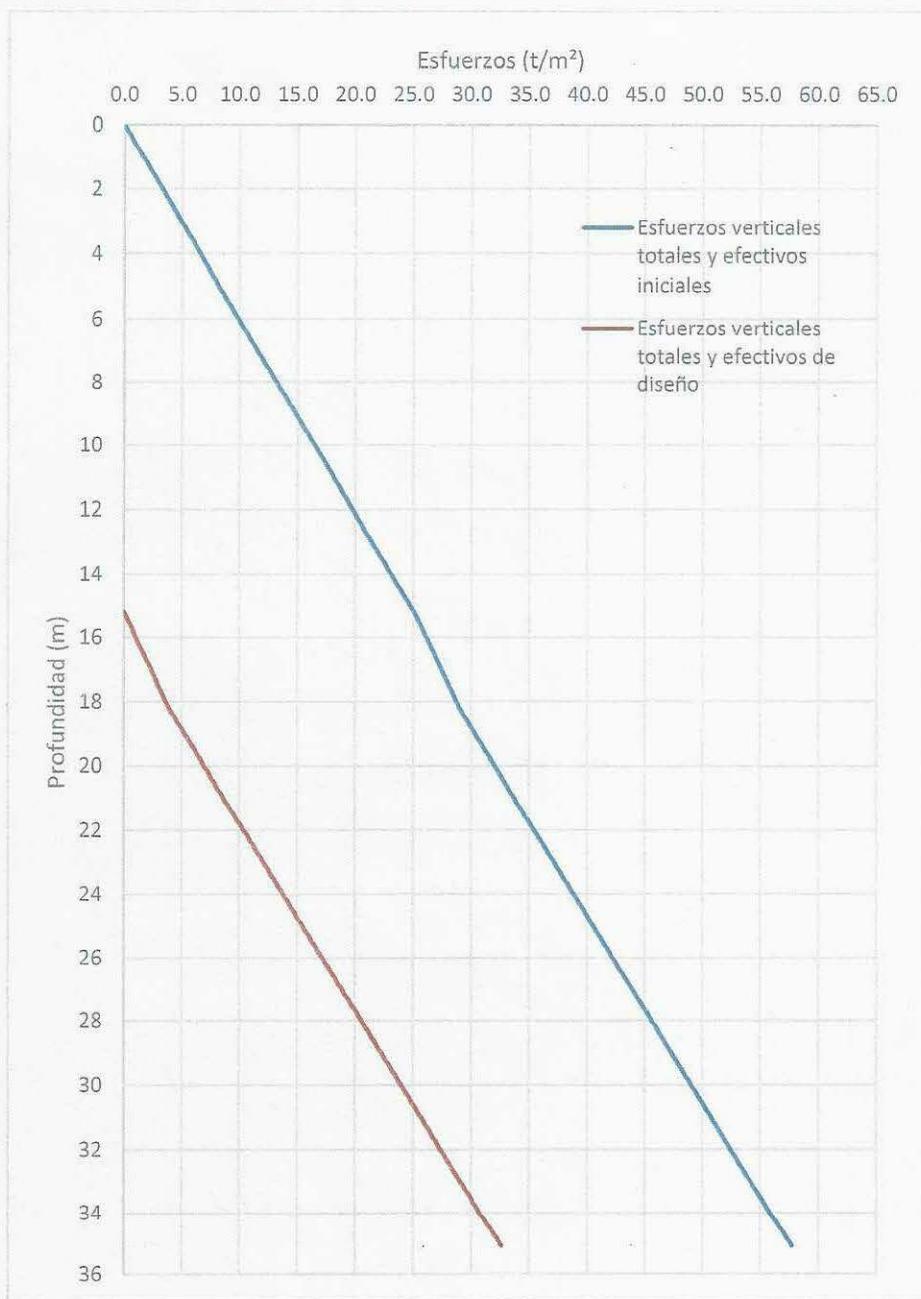
Gráfica 1. Esfuerzos verticales totales y efectivos, iniciales y de diseño.

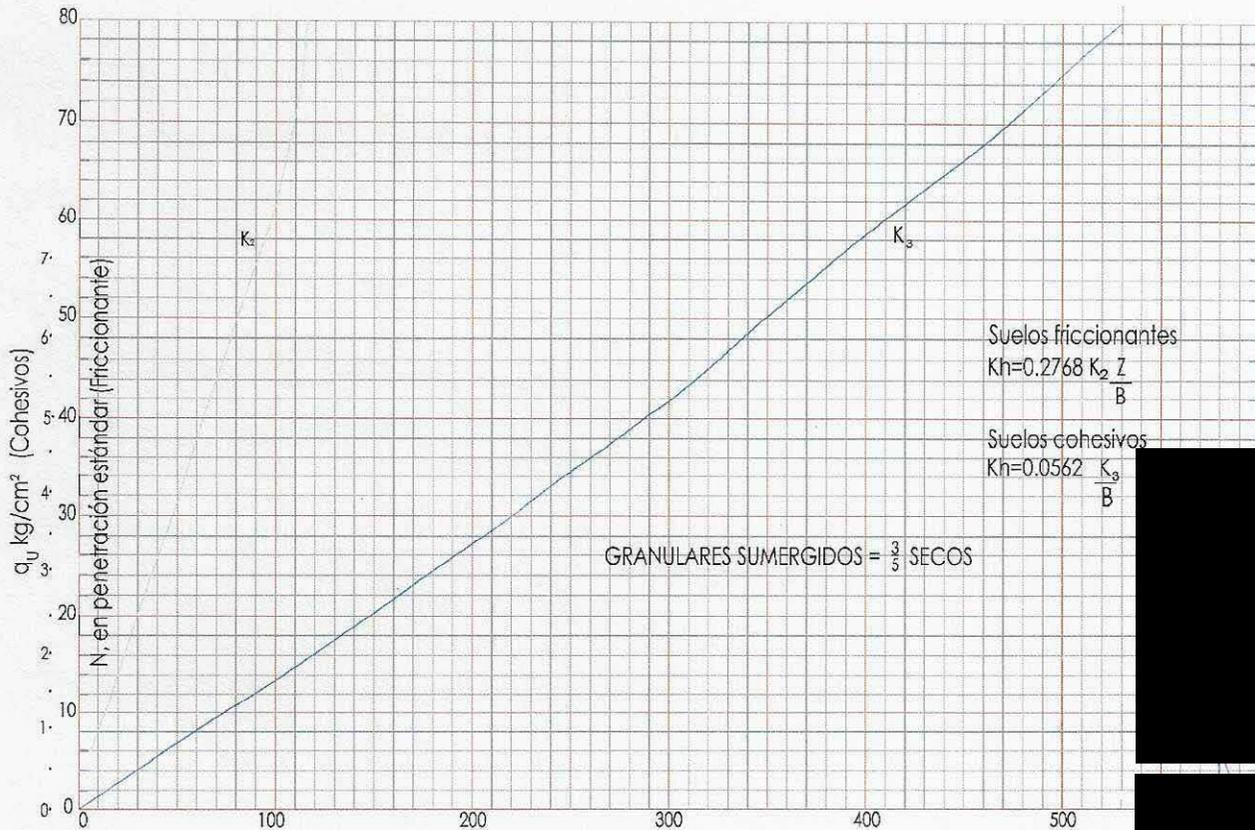
Gráfica para el cálculo del módulo de reacción horizontal, según Ter
(RICO, DEL CASTILLO. La ingeniería de suelos en las vías terrestres. Volumen 2 Lim

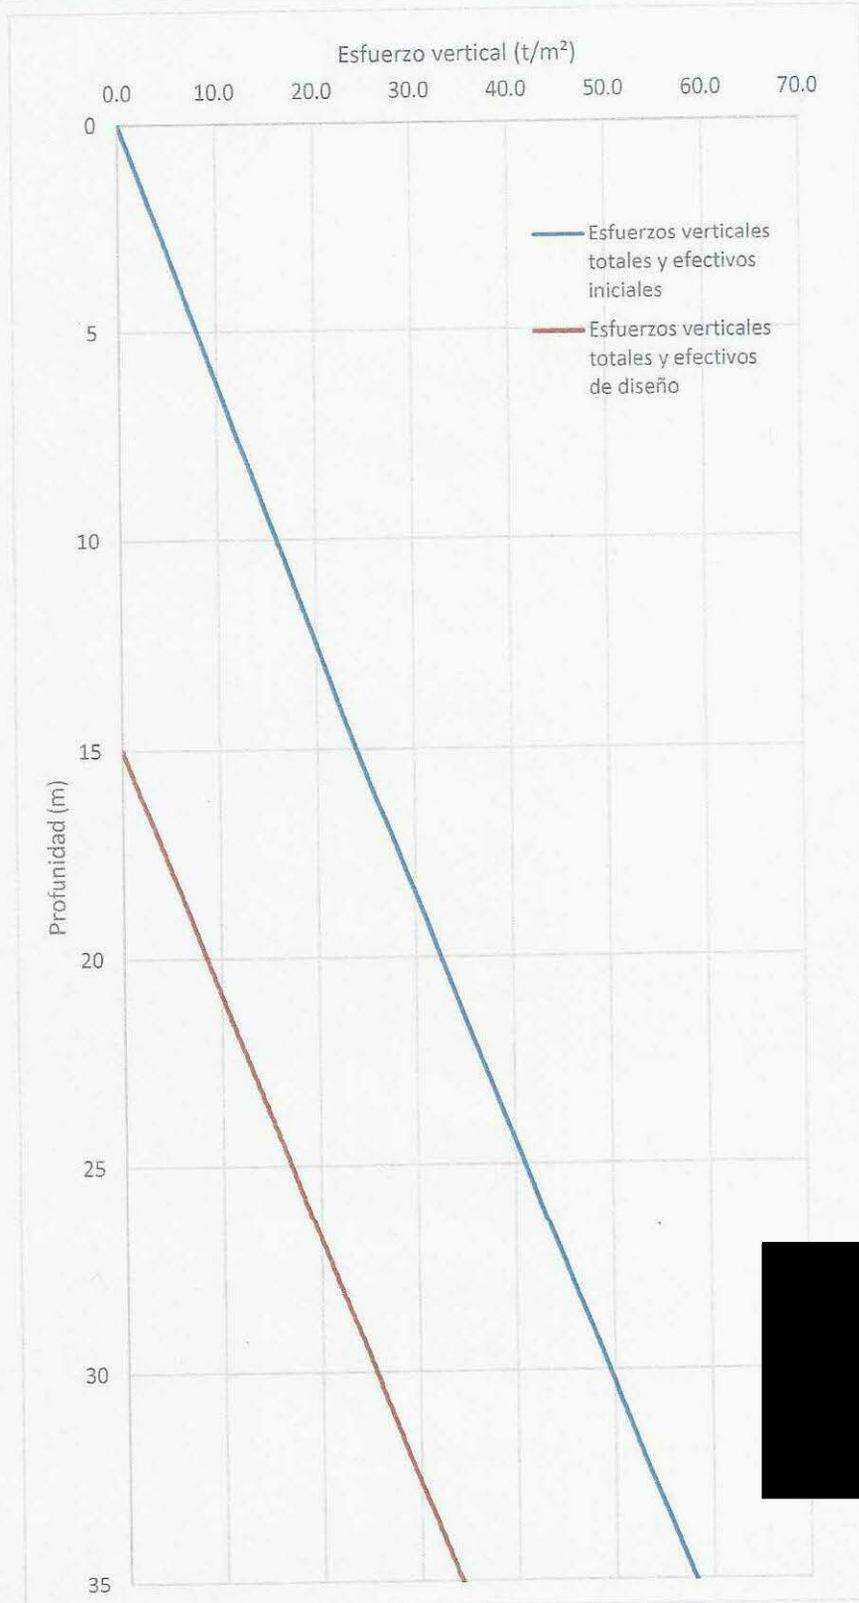
Gráfica 5.1. Esfuerzos totales y efectivos verticales

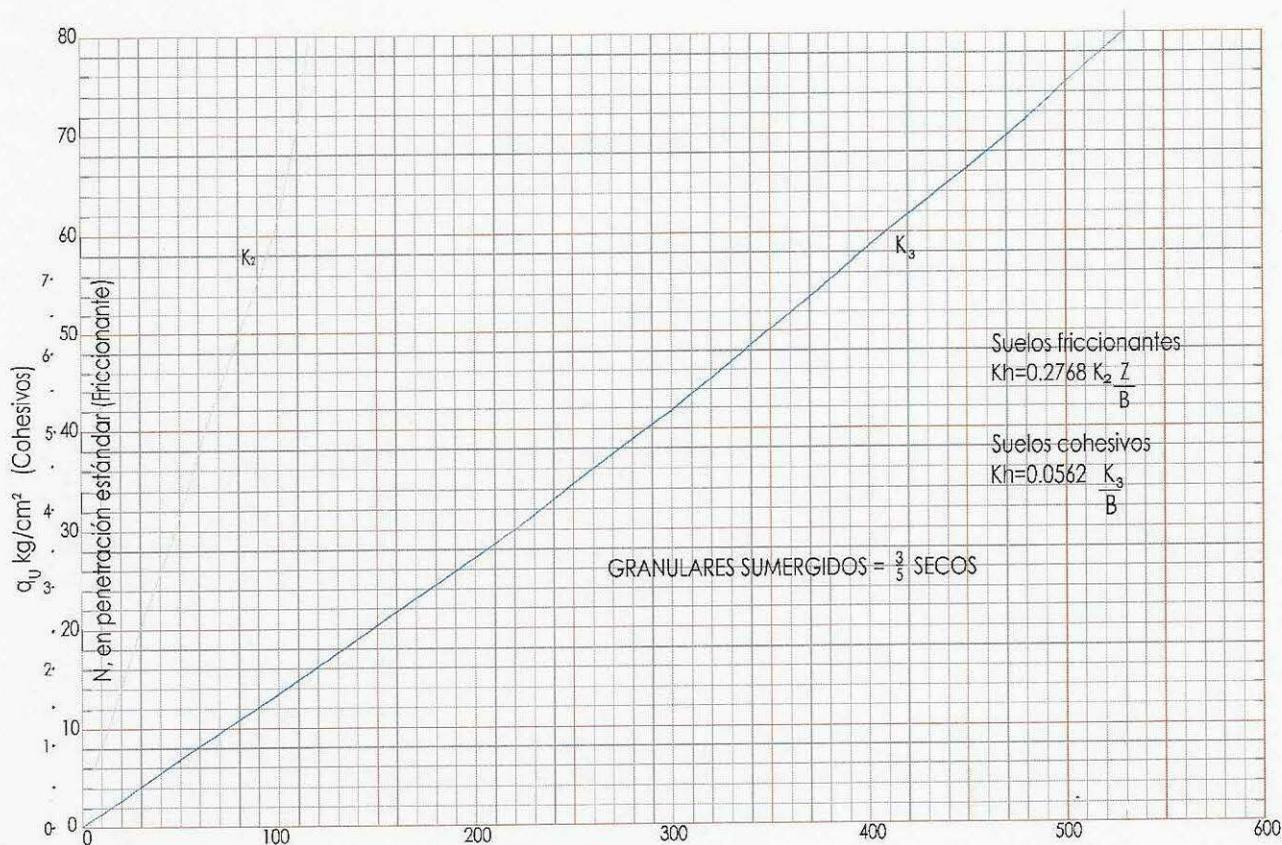
Gráfica para el cálculo del módulo de reacción horizontal, según Terzaghi
(RICO. DEL CASTILLO. La ingeniería de suelos en las vías terrestres. Volumen 2 Limusa.)
