Dirección de Salvamento Arqueológico

Ciudad de México, a 06 de Febrero de 2019

Con fundamento en el artículo 16 de la Constitución Política de los Estados Unidos Mexicanos; 1, 2, 3, 4, 5, 6, 7 y 8 de la Ley General de Bienes Nacionales; 1, 2 fracciones I, VIII, IX y XXI, 5 y 7, fracciones I, II, XI y XII de la Ley Orgánica del Instituto Nacional de Antropología e Historia; 1, 2, 3 fracción IV, 5, 18, 19, 20, 27, 28, 29, 30, 32, 38, 39, 42, 43 y 44 de la Ley Federal sobre Monumentos y Zonas Arqueológicas, Artísticas e Históricas; 15, 42 y 46, del Reglamento de la Ley antes citada; el Manual General de Organización del Instituto Nacional de Antropología e Historia, de fecha 18 de diciembre de 2017, el cual establece como objetivo general de la Dirección de Salvamento Arqueológico, asegurar el patrimonio arqueológico en peligro, por afectación de diversas obras públicas y privadas en la República Mexicana con la finalidad de su protección y conservación, en los términos establecidos en la Ley Federal sobre Monumentos y Zonas Arqueológicas, Artísticas e Históricas; 1, 2 y 4 de los Lineamientos para la investigación arqueológica en México; el Trámite INAH-05-001; en relación con los a

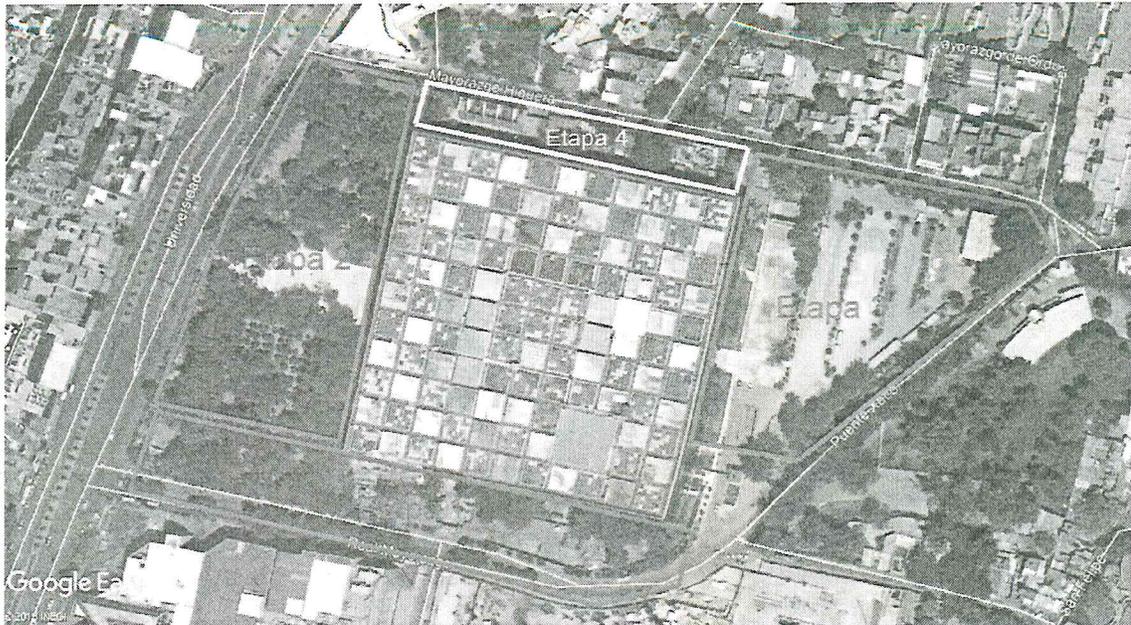
Figura 1.- Etapas de excavación en el predio de Avenida Universidad # 1200, Colonia Xoco, Alcaldía Benito Juárez.

Las labores de exploración arqueológica en este predio de 61 708 m2, iniciaron desde el mes de octubre de 2017. Debido a la extensión del área, ésta fue dividida en cuatro etapas (figura 1), mismas que han sido intervenidas arqueológicamente a través de diferentes estrategias dependiendo de las evidencias y hallazgos arqueológicos, pero sólo en tres de ellas se podrá otorgar el visto bueno.

- Etapa 4.- Esta área de 3 616m<sup>2</sup> se localiza al norte del predio. Debido a la alteración de las capas de relleno originada por la interferencia de drenajes, tuberías, plantas de bombeo y a la presencia de instalaciones por una subestación eléctrica, únicamente se realizaron dos pozos de sondeo, con dimensiones de 2x2 y con profundidades de 3 y 4 m, en los que solamente se recuperó información relacionada con las actividades constructivas del momento en el que se erigió el Centro Bancomer, aquí se localizaron restos de varillas, cemento, ladrillos, hule, alfombras y llantas de vehículos.

- Etapa 3.- Ubicada al oriente del predio, con una superficie de 16 504 m<sup>2</sup>, se excavaron 34 pozos de sondeo 2x2 m con profundidades que fluctuaron entre los 2.25-5.25 m; las evidencias arqueológicas recuperadas consistieron en información relacionada con la estratigrafía compuesta principalmente por arena fina y cantos rodados que correspondieron a algunos ramales de arroyos cuyas pendientes tuvieron una dirección oeste a este, cruzando esta parte del terreno, es decir, salían del río Churubusco y se internaban en esta zona.

- Etapa 2. Esta área se ubicó en la parte poniente del predio, cuenta con una superficie de 17 112 m<sup>2</sup>, en la que se realizaron 32 pozos de sondeo de 2x2 m, cuyas profundidades variaron hasta los 6 m. Debido a los hallazgos arqueológicos los pozos 5 y 15 sufrieron ampliaciones, quedando de la siguiente manera:

Etapa 1.-Se ubica al sur del predio y tiene una superficie de 10 483 m<sup>2</sup> (contando la calle de Real Mayorazgo). Hasta el momento se han exploraron 28 pozos de sondeo de 2x2 m y profundidades de hasta 4 m. Derivado de los hallazgos arqueológicos, se llevó a cabo la ampliación de los pozos 1 al 7, quedando la Excavación Extensiva 1, de 64x28 m de la que se han retirado aproximadamente 2,000 m<sup>3</sup> de tierra.

Por lo anterior, se señala que se otorga el Visto Bueno por parte de esta Dirección para que se realicen las actividades de construcción necesarias, en las áreas marcadas en la figura 1 como Etapas 1, 2, 3 y 4, siempre y cuando se cumpla con los siguientes requisitos:
