# MEMORIA FOTOGRÁFICA DEL DICTAMEN TÉCNICO FORESTAL

FECHA DE REALIZACIÓN DE LAS TOMAS FOTOGRÁFICAS: 24 DE MAYO DE 2021

PROYECTO INTEGRAL DE LA CALZADA FLOTANTE LOS PINOS PARA  
LA CONEXIÓN PEATONAL DE MOLINO DEL REY, 1ª. SECCIÓN-AV.  
COMPOSITORES, 2A. SECC. DEL BOSQUE DE CHAPULTEPEC”

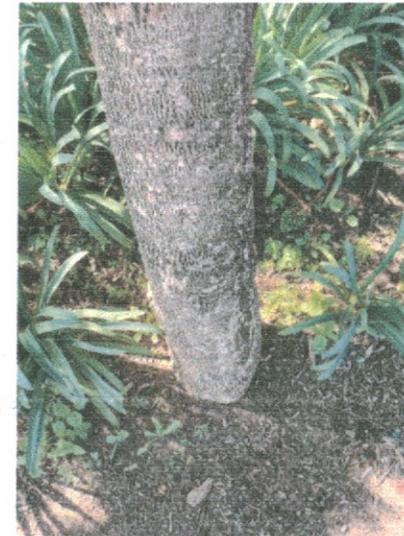
Vista de la base, no se aprecian problemas

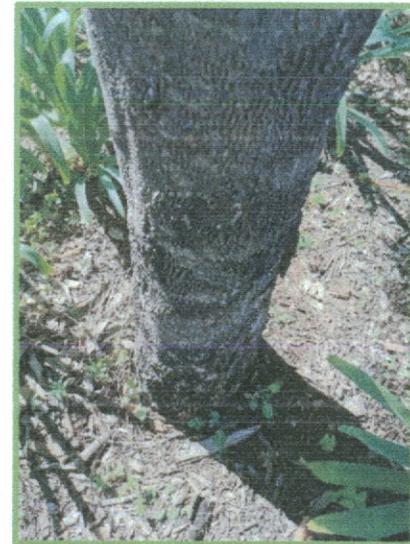
Vista de la base, no se aprecian problemas

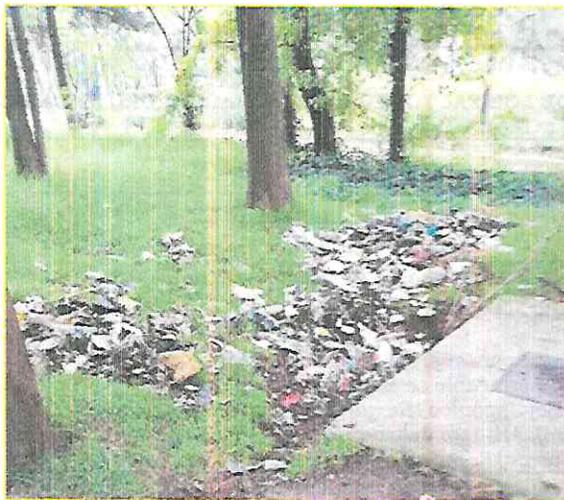
Imagen 3 Tiro clandestino de basura
